Einschätzung von Durchlass-Bauwerken und Gefährdung des Fischotters

Aufnahme Nummer: 2631-004 Aufnahme-Datum: 15.05.2011

Gewässername: k.A.
Lage: nördl. Besitz
Straße: K 15
Kreisstraße
Todfunde: 0

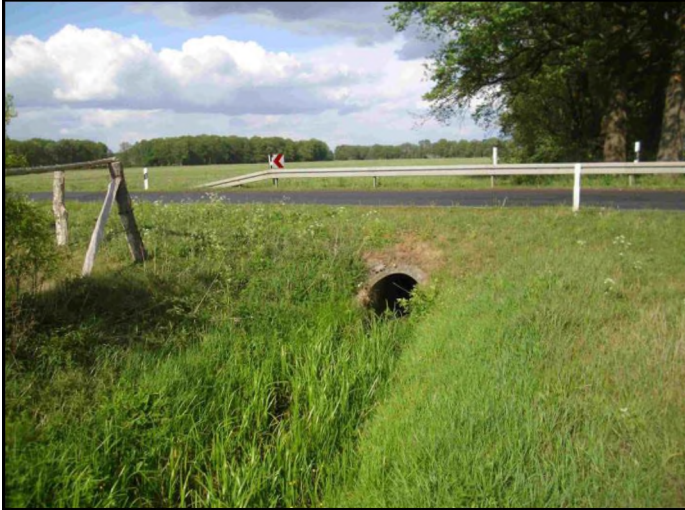
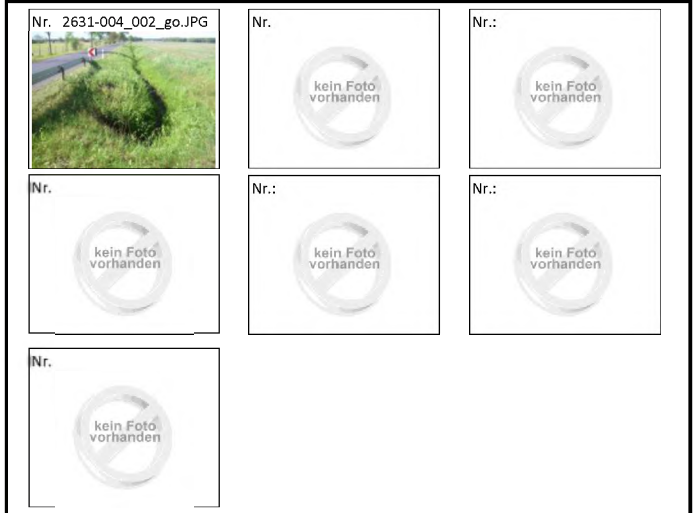
Nr.: 2631-004_001_go.JPG

Störfaktoren: Flutungsgefahr, Böschung ungünstig für wandernde Tiere (zum Gewässer steiler und tiefer als Böschung zur Straße).
Ungünstiges 'Länge zu Durchmesser'-Verhältnis, Knick im Gewässerverlauf. Gefahr, dass Otter den kürzesten Weg wählen

Bedeutung im Habitatverbund: mittel
Verkehrsdichte: mittel
Brückenindex: 0,04
Durchlass-Tauglichkeit: ungeeignet

Graben gerade trocken gefallen. Etwas höhere Wasserstände würden für das Otter-Nahrungsangebot wichtig sein. Jetzt war es fast 5 Wochen trocken.

Geschwindigkeitsbegrenzung	<input type="checkbox"/>	Bermen an Ufer anbinden	<input type="checkbox"/>
Trockenröhre einbringen	<input checked="" type="checkbox"/>	Wiesenzufahrten verlegen	<input type="checkbox"/>
		Komplexmaßnahmen notwendig	<input type="checkbox"/>
