# Einschätzung von Durchlass-Bauwerken und Gefährdung des Fischotters

Aufnahme Nummer: 2631-005 Aufnahme-Datum: 15.05.2011

Gewässername: k.A.  
Lage: Besitz  
Straße: K 15  
Kreisstraße  
Totfunde: 0

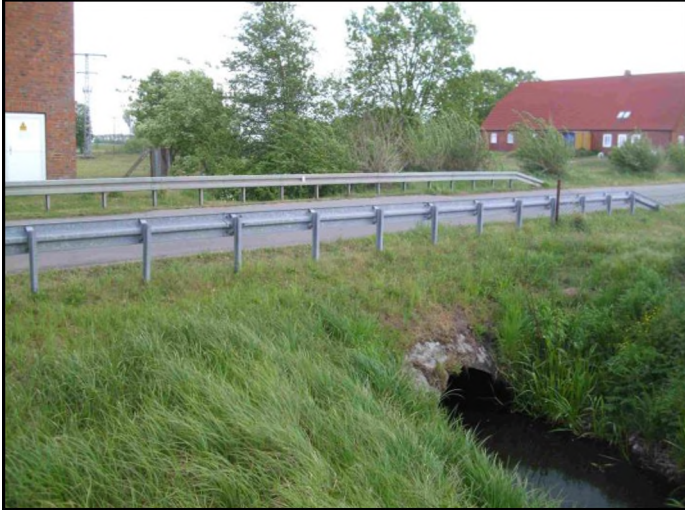
Nr.: 2631-005\_001\_go.JPG

Störfaktoren: Flutungsgefahr, Böschung ungünstig für wandernde Tiere (zum Gewässer steiler und tiefer als Böschung zur Straße).

Ungünstiges 'Länge zu Durchmesser'-Verhältnis

Bedeutung im Habitatverbund: mittel  
Verkehrsdichte: mittel  
Brückenindex: 0,102  
Durchlass-Tauglichkeit: ungeeignet

Trennung Wehr Durchlass	<input type="checkbox"/>	keine notwendig	<input type="checkbox"/>
Installation oberhalb Wehr	<input type="checkbox"/>	Markierstruktur Steinsch	<input type="checkbox"/>
Installation unterhalb Wehr	<input type="checkbox"/>	Markierstruktur Ufersubstrat	<input type="checkbox"/>
Entfernung Rechen	<input type="checkbox"/>	Markierstruktur Laufbohle fest	<input type="checkbox"/>
Entfernung sonstige Hindernisse	<input type="checkbox"/>	Markierstruktur Laufbohle schwimmend	<input type="checkbox"/>
Kastendurchlass/Maul eins. Berme	<input type="checkbox"/>	Markierstruktur Podest	<input checked="" type="checkbox"/>
Kastendurchlass/Maul beids. Berme	<input checked="" type="checkbox"/>	Verrohrung öffnen	<input type="checkbox"/>
Markierstruktur einseitig	<input type="checkbox"/>	Leit-/Schutzzäune notwendig	<input type="checkbox"/>
Markierstruktur beidseitig	<input checked="" type="checkbox"/>	Leitstrukturen/ -senken einrichten	<input type="checkbox"/>
