# Einschätzung von Durchlass-Bauwerken und Gefährdung des Fischotters

Aufnahme Nummer: 2631-006 Aufnahme-Datum: 15.05.2011

Gewässername: k.A.  
Lage: Sprengelshof  
Straße: B 195  
Bundesstraße  
Totfunde: 0

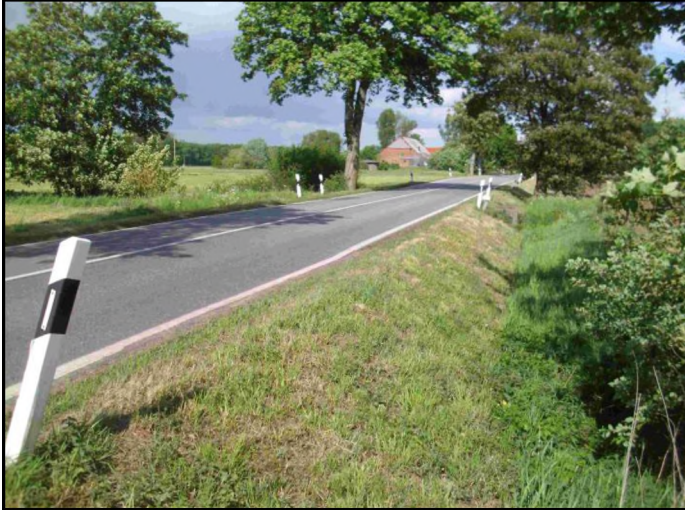
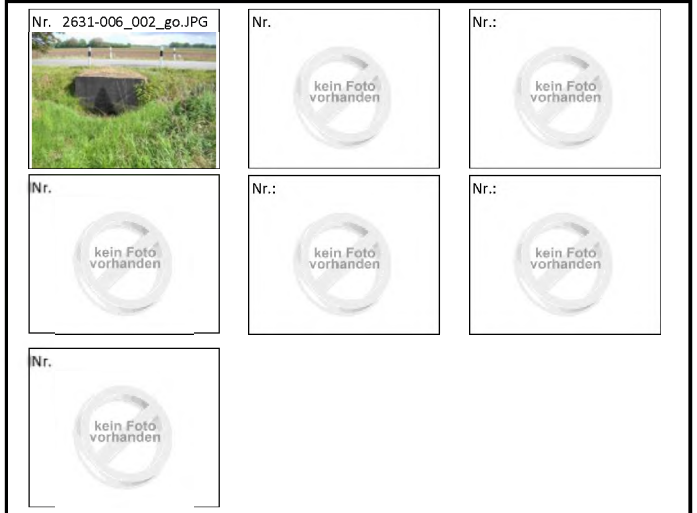
Nr.: 2631-006\_001\_go.JPG

Störfaktoren: Durchlass vollständig geflutet , Böschung ungünstig für wandernde Tiere (zum Gewässer steiler und tiefer als Böschung zur Straße).

Ungünstiges 'Länge zu Durchmesser'-Verhältnis , Knick im Gewässerverlauf. Gefahr, dass Otter den kürzesten Weg wählen

sonstige Störfaktoren: Straßengraben offen mit Gewässer verbunden (in 1 oder mehr Richtungen). Gefahr, dass Otter diese Rinnen hochwandern und dann am Ende auf die Straße laufen.

Bedeutung im Habitatverbund: gering  
Verkehrsdichte: mittel  
Brückenindex: 0  
Durchlass-Tauglichkeit: ungeeignet

Geschwindigkeitsbegrenzung	<input type="checkbox"/>	Bermen an Ufer anbinden	<input type="checkbox"/>
Trockenröhre einbringen	<input checked="" type="checkbox"/>	Wiesenzufahrten verlegen	<input type="checkbox"/>
		Komplexmaßnahmen notwendig	<input type="checkbox"/>
