Einschätzung von Durchlass-Bauwerken und Gefährdung des Fischotters

Aufnahme Nummer: 2631-008 Aufnahme-Datum: 14.05.2011

Gewässername: k.A.
Lage: Dersenow Bahn
Straße: k.A.
Gleisanlage
Todfunde: 0

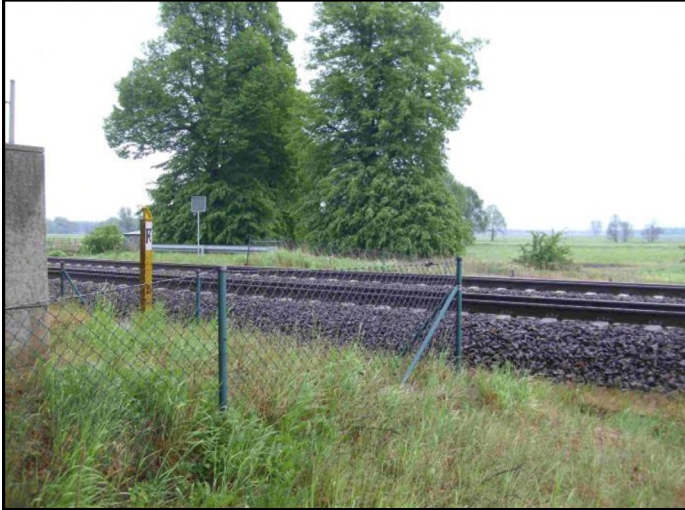
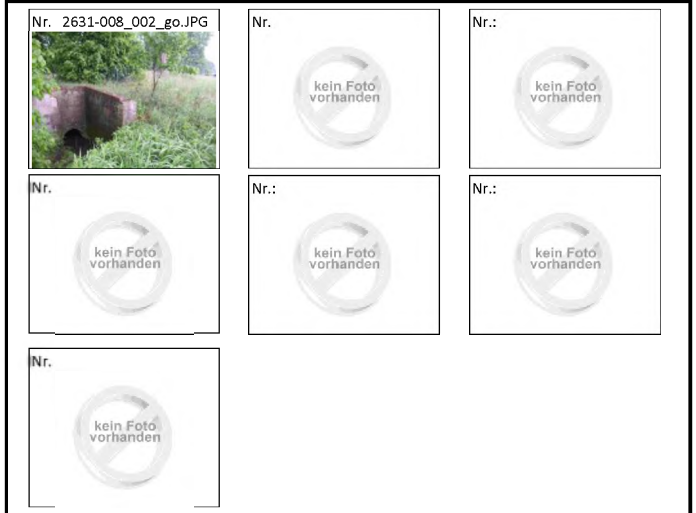
Nr.: 2631-008_001_go.JPG

Störfaktoren: Verrohrt , Knick im Gewässerverlauf. Gefahr, dass Otter den kürzesten Weg wählen

Brückentyp: Rohrdurchlass Durchlaß Durchmesser: k.A.

Bedeutung im Habitatverbund: mittel
Verkehrsdichte: gering
Brückenindex: 0
Durchlass-Tauglichkeit: ungeeignet

Geschwindigkeitsbegrenzung	<input type="checkbox"/>	Bermen an Ufer anbinden	<input type="checkbox"/>
Trockenröhre einbringen	<input checked="" type="checkbox"/>	Wiesenzufahrten verlegen	<input type="checkbox"/>
		Komplexmaßnahmen notwendig	<input type="checkbox"/>
