Einschätzung von Durchlass-Bauwerken und Gefährdung des Fischotters

Aufnahme Nummer: 2631-009 Aufnahme-Datum: 15.05.2011

Gewässername: k.A.
Lage: Dammereez west
Straße: k.A.
Gleisanlage
Todfunde: 0

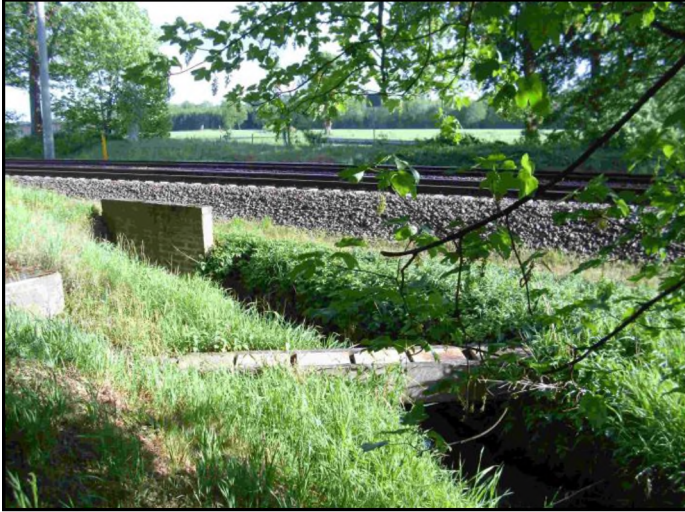
Nr.: 2631-009_001_go.JPG

Störfaktoren: Flutungsgefahr , Böschung ungünstig für wandernde Tiere (zum Gewässer steiler und tiefer als Böschung zur Straße).

Ungünstiges 'Länge zu Durchmesser'-Verhältnis , Turbulenzen oder Turbulenzgefahr nach Regen usw.

Bedeutung im Habitatverbund: mittel
Verkehrsdichte: gering
Brückenindex: 0,013
Durchlass-Tauglichkeit: ungeeignet

Geschwindigkeitsbegrenzung	<input type="checkbox"/>	Bermen an Ufer anbinden	<input type="checkbox"/>
Trockenröhre einbringen	<input checked="" type="checkbox"/>	Wiesenzufahrten verlegen	<input type="checkbox"/>
		Komplexmaßnahmen notwendig	<input type="checkbox"/>
