# Einschätzung von Durchlass-Bauwerken und Gefährdung des Fischotters

Aufnahme Nummer: 2631-010 Aufnahme-Datum: 15.05.2011

Gewässername: k.A.  
Lage: Dammereez süd  
Straße: k.A.  
Gleisanlage  
Todfunde: 0

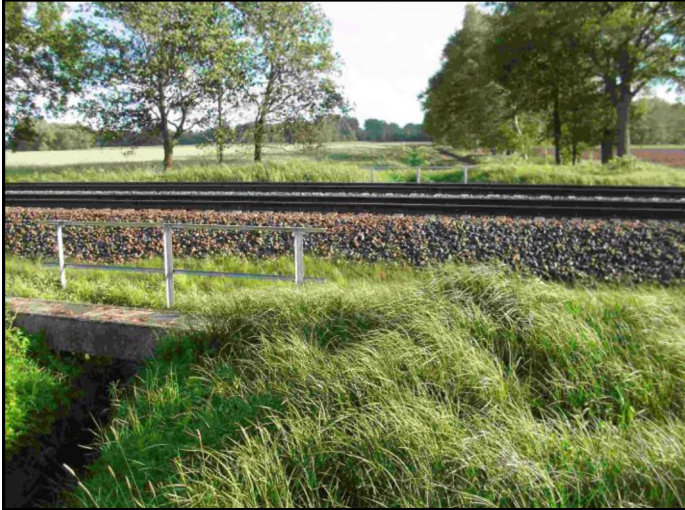
Nr.: 2631-010\_001\_go.JPG

Störfaktoren: Flutungsgefahr , Straßengraben offen mit Gewässer verbunden (in 1 oder mehr Richtungen). Gefahr, dass Otter diese Rinnen hochwandern und dann am Ende auf die Straße laufen.

Böschung ungünstig für wandernde Tiere (zum Gewässer steiler und tiefer als Böschung zur Straße). , Ungünstiges 'Länge zu Durchmesser'-Verhältnis , Turbulenzen oder Turbulenzengefahr nach Regen usw.

Bedeutung im Habitatverbund: mittel  
Verkehrsdichte: gering  
Brückenindex: 0,007  
Durchlass-Tauglichkeit: ungeeignet

Geschwindigkeitsbegrenzung	<input type="checkbox"/>	Bermen an Ufer anbinden	<input type="checkbox"/>
Trockenröhre einbringen	<input checked="" type="checkbox"/>	Wiesenzufahrten verlegen	<input type="checkbox"/>
		Komplexmaßnahmen notwendig	<input type="checkbox"/>
