Einschätzung von Durchlass-Bauwerken und Gefährdung des Fischotters

Aufnahme Nummer: 2631-012 Aufnahme-Datum: 15.05.2011

Gewässername: k.A.
Lage: Brahlstorf
Straße: K 14
Kreisstraße
Todfunde: 0

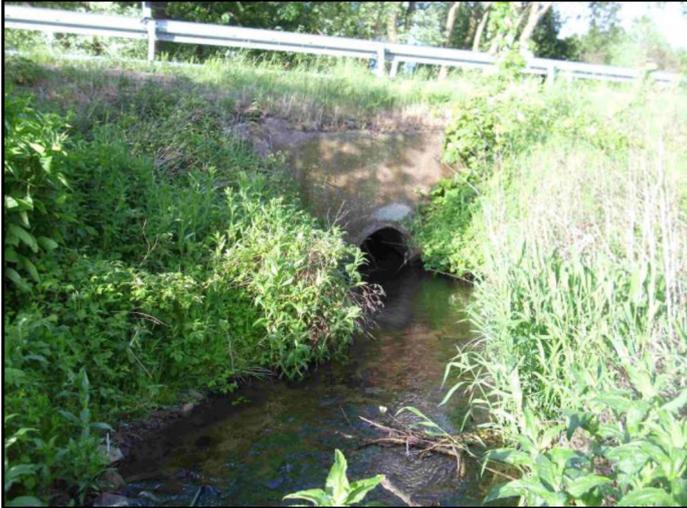
Nr.: 2631-012_001_go.JPG

Störfaktoren: Flutungsgefahr , Straßengraben offen mit Gewässer verbunden (in 1 oder mehr Richtungen). Gefahr, dass Otter diese Rinnen hochwandern und dann am Ende auf die Straße laufen.

Ungünstiges 'Länge zu Durchmesser'-Verhältnis , Turbulenzen oder Turbulenzengefahr nach Regen usw.

Bedeutung im Habitatverbund: sehr hoch
Verkehrsdichte: mittel
Brückenindex: 0,054
Durchlass-Tauglichkeit: ungeeignet

Geschwindigkeitsbegrenzung	<input type="checkbox"/>	Bermen an Ufer anbinden	<input checked="" type="checkbox"/>
Trockenröhre einbringen	<input type="checkbox"/>	Wiesenzufahrten verlegen	<input type="checkbox"/>
		Komplexmaßnahmen notwendig	<input type="checkbox"/>
