# Einschätzung von Durchlass-Bauwerken und Gefährdung des Fischotters

Aufnahme Nummer: 2631-015

Aufnahme-Datum: 14.05.2011

Gewässername: k.A.  
Lage: weiter südl. Vellahn  
Straße: L 05  
Landesstraße  
Totfunde: 0

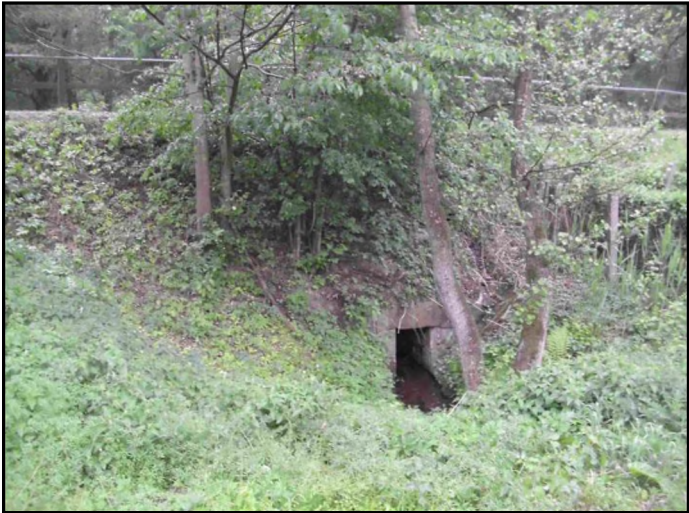
Nr.: 2631-015\_001\_go.JPG

Brückentyp: Rohrdurchlass

Lichte Breite [m]: 1,2  
Lichte Höhe [m]: 0,6  
Bermen-Anzahl: keine  
Bermenform: keine

Bedeutung im Habitatverbund: mittel  
Verkehrsdichte: mittel  
Brückenindex: 0,055  
Durchlass-Tauglichkeit: ungeeignet

| Kastendurchlass/Maul eins. Berme | <input checked="" type="checkbox"/> | Markierstruktur Podest | <input type="checkbox"/> |
| Trockenröhre einbringen | <input checked="" type="checkbox"/> | Wiesenzufahrten verlegen | <input type="checkbox"/> |
