Einschätzung von Durchlass-Bauwerken und Gefährdung des Fischotters

Aufnahme Nummer: 2631-016 Aufnahme-Datum: 14.05.2011

Gewässername: k.A.
Lage: südl. Vellahn
Straße: B 5
Bundesstraße
Totfunde: 0

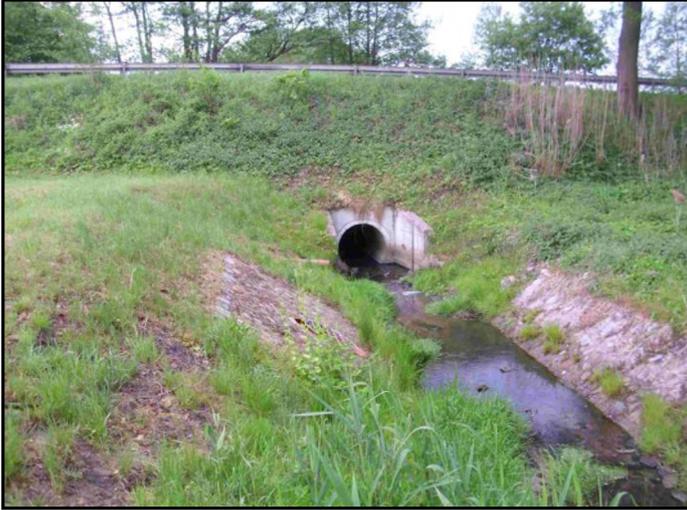
Nr.: 2631-016_001_go.JPG

Störfaktoren: Wehr/Stau , Flutungsgefahr

Ungünstiges 'Länge zu Durchmesser'-Verhältnis , Turbulenzen oder Turbulenzengefahr nach Regen usw.

Bedeutung im Habitatverbund: mittel
Verkehrsdichte: hoch
Brückenindex: 0,077
Durchlass-Tauglichkeit: ungeeignet

Halterung für Staubretter vorhanden, zur Zeit aber nicht genutzt. In das Rückhaltebecken wurde viel investiert, am Durchlass (trotz WRRL) leider zu viel gespart .

Geschwindigkeitsbegrenzung	<input type="checkbox"/>	Bermen an Ufer anbinden	<input type="checkbox"/>
Trockenröhre einbringen	<input checked="" type="checkbox"/>	Wiesenzufahrten verlegen	<input type="checkbox"/>
		Komplexmaßnahmen notwendig	<input type="checkbox"/>
