Einschätzung von Durchlass-Bauwerken und Gefährdung des Fischotters

Aufnahme Nummer: 2631-017 Aufnahme-Datum: 14.05.2011

Gewässername: k.A.
Lage: südl. Tessin
Straße: K 16
Kreisstraße
Todfunde: 0

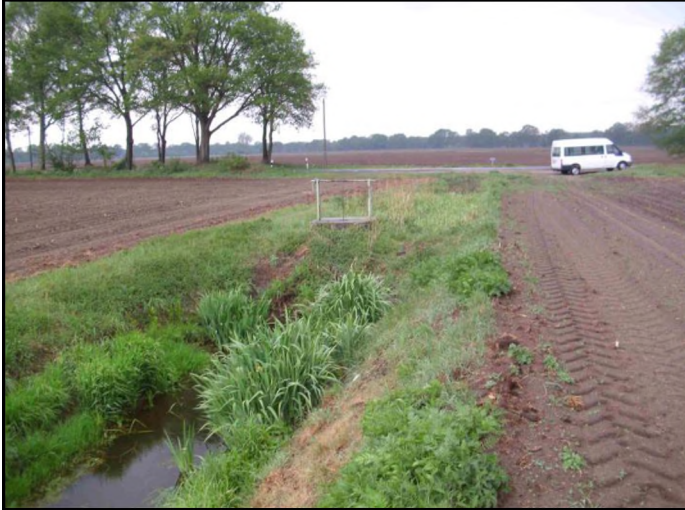
Nr.: 2631-017_001_go.JPG

Störfaktoren: Verrohrt , Böschung ungünstig für wandernde Tiere (zum Gewässer steiler und tiefer als Böschung zur Straße).

Zufahrt Wiese/Feld, der Otter aus dem Wasser und damit auf die Böschung und dichter an die Straße führt.

Bedeutung im Habitatverbund: gering
Verkehrsdichte: mittel
Brückenindex: 0
Durchlass-Tauglichkeit: ungeeignet

Geschwindigkeitsbegrenzung	<input type="checkbox"/>	Bermen an Ufer anbinden	<input type="checkbox"/>
Trockenröhre einbringen	<input checked="" type="checkbox"/>	Wiesenzufahrten verlegen	<input type="checkbox"/>
		Komplexmaßnahmen notwendig	<input type="checkbox"/>
