Einschätzung von Durchlass-Bauwerken und Gefährdung des Fischotters

Aufnahme Nummer: 2632-001 Aufnahme-Datum: 13.07.2011

Gewässername: k.A.
Lage: östl. Düssin
Straße: K 17
Kreisstraße
Todfunde: 0

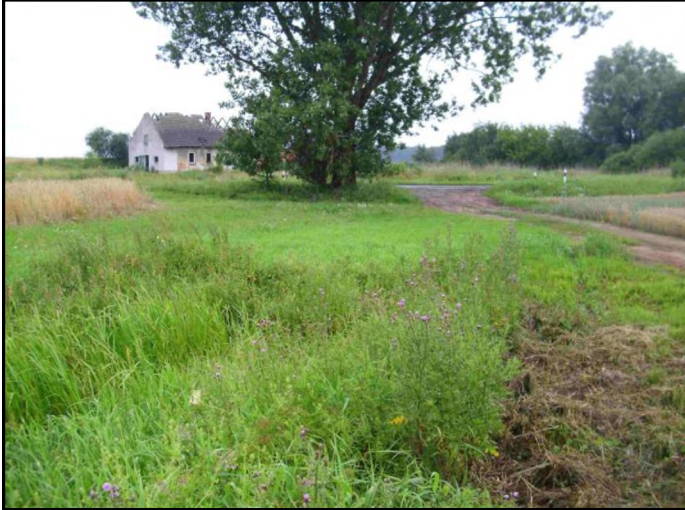
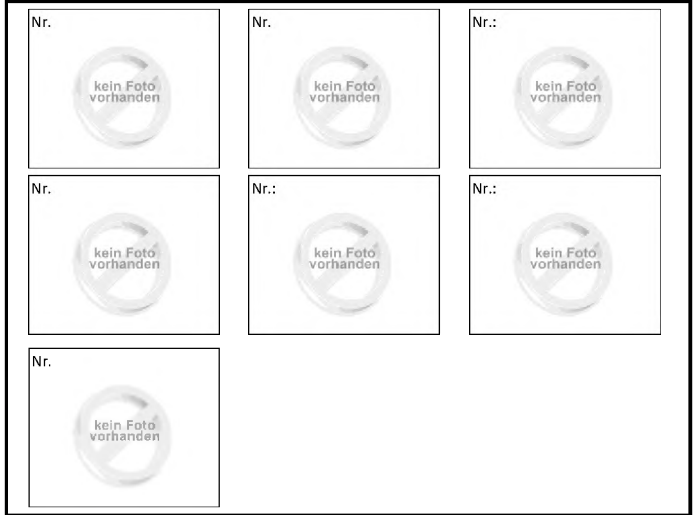
Nr.: 2632-001_001_go.JPG

Störfaktoren: Verrohrt, Böschung ungünstig für wandernde Tiere (zum Gewässer steiler und tiefer als Böschung zur Straße).

Bedeutung im Habitatverbund: mittel
Verkehrsdichte: mittel
Brückenindex: 0
Durchlass-Tauglichkeit: ungeeignet

Priorität Festlegung: hoch

Trennung Wehr Durchlass	<input type="checkbox"/>	keine notwendig	<input type="checkbox"/>
Installation oberhalb Wehr	<input type="checkbox"/>	Markierstruktur Steinsch	<input type="checkbox"/>
Installation unterhalb Wehr	<input type="checkbox"/>	Markierstruktur Ufersubstrat	<input type="checkbox"/>
Entfernung Rechen	<input type="checkbox"/>	Markierstruktur Laufbohle fest	<input type="checkbox"/>
Entfernung sonstige Hindernisse	<input type="checkbox"/>	Markierstruktur Laufbohle schwimmend	<input type="checkbox"/>
Kastendurchlass/Maul eins. Berme	<input checked="" type="checkbox"/>	Markierstruktur Podest	<input type="checkbox"/>
Kastendurchlass/Maul beids. Berme	<input type="checkbox"/>	Verrohrung öffnen	<input checked="" type="checkbox"/>
Markierstruktur einseitig	<input type="checkbox"/>	Leit-/Schutzzäune notwendig	<input type="checkbox"/>
Markierstruktur beidseitig	<input type="checkbox"/>	Leitstrukturen/ -senken einrichten	<input checked="" type="checkbox"/>
