Einschätzung von Durchlass-Bauwerken und Gefährdung des Fischotters

Aufnahme Nummer: 2632-002 Aufnahme-Datum: 13.07.2011

Gewässername: k.A.
Lage: östl. Düssin bahn
Straße: k.A.
Gleisanlage
Todfunde: 0

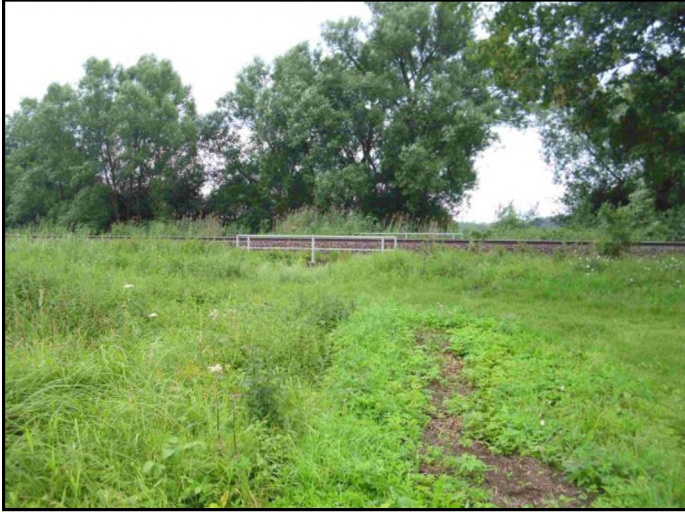
Nr.: 2632-002_001_go.JPG

Störfaktoren: Flutungsgefahr, Ungünstiges 'Länge zu Durchmesser'-Verhältnis

Brückentyp: Rohrdurchlass Durchlaß Durchmesser: k.A.

Lichte Breite [m]: 1
Lichte Höhe [m]: 0,8 Brückenlänge [m]: 11

Bedeutung im Habitatverbund: mittel
Verkehrsdichte: gering
Brückenindex: 0,073
Durchlass-Tauglichkeit: ungeeignet

Geschwindigkeitsbegrenzung	<input type="checkbox"/>	Bermen an Ufer anbinden	<input checked="" type="checkbox"/>
Trockenröhre einbringen	<input type="checkbox"/>	Wiesenzufahrten verlegen	<input type="checkbox"/>
		Komplexmaßnahmen notwendig	<input type="checkbox"/>
