Einschätzung von Durchlass-Bauwerken und Gefährdung des Fischotters

Aufnahme Nummer: 2632-004 Aufnahme-Datum: 13.07.2011

Gewässername: k.A.
Lage: Melkof Mühle S
Straße: k.A.
Gleisanlage
Todfunde: 0

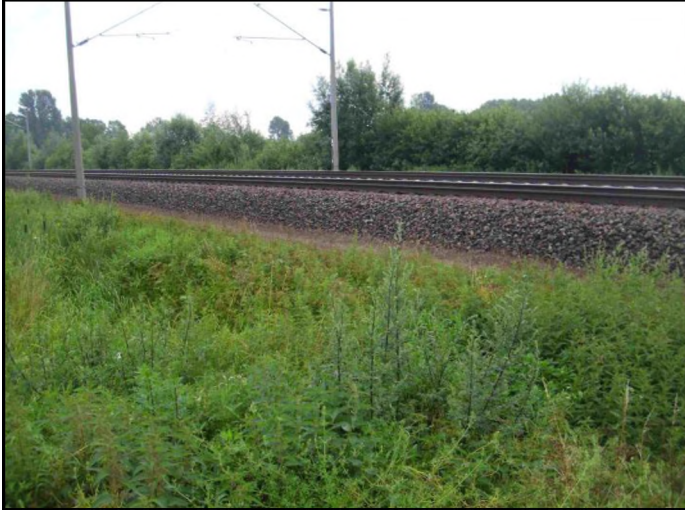
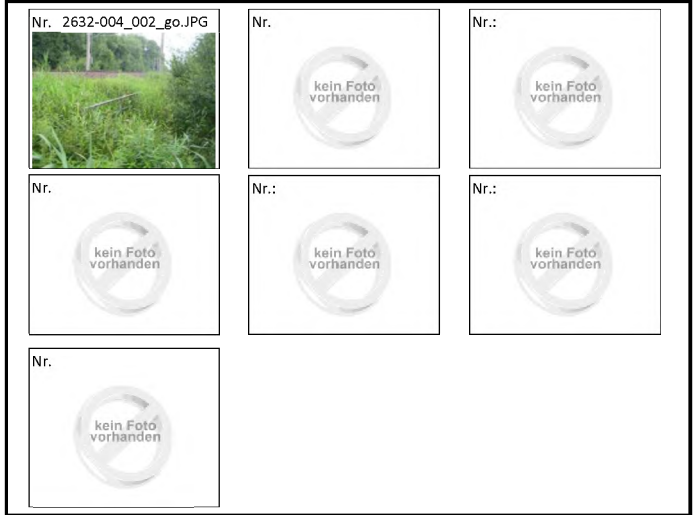
Nr.: 2632-004_001_go.JPG

Störfaktoren: Ungünstiges 'Länge zu Durchmesser'-Verhältnis , Zufahrt Wiese/Feld, der Otter aus dem Wasser und damit auf die Böschung und dichter an die Straße führt.

Straßengraben offen mit Gewässer verbunden (in 1 oder mehr Richtungen). Gefahr, dass Otter diese Rinnen hochwandern und dann am Ende auf die Straße laufen.

Bedeutung im Habitatverbund: mittel
Verkehrsdichte: gering
Brückenindex: 0,1
Durchlass-Tauglichkeit: ungeeignet

Geschwindigkeitsbegrenzung	<input type="checkbox"/>	Bermen an Ufer anbinden	<input checked="" type="checkbox"/>
Trockenröhre einbringen	<input checked="" type="checkbox"/>	Wiesenzufahrten verlegen	<input type="checkbox"/>
		Komplexmaßnahmen notwendig	<input type="checkbox"/>
