# Einschätzung von Durchlass-Bauwerken und Gefährdung des Fischotters

Aufnahme Nummer: 2632-006 Aufnahme-Datum: 13.07.2011

Gewässername: k.A.  
Lage: südl Melkof  
Straße: K 18  
Kreisstraße  
Todfunde: 0

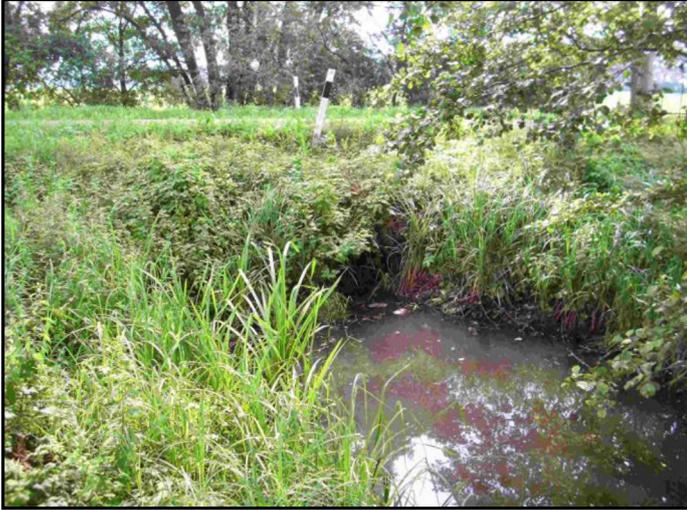
Nr.: 2632-006\_001\_go.JPG

Störfaktoren: Flutungsgefahr, Ungünstiges 'Länge zu Durchmesser'-Verhältnis

Lichte Breite [m]: 0,8  
Lichte Höhe [m]: 0,3 Brückenlänge [m]: 8

Bedeutung im Habitatverbund: mittel  
Verkehrsdichte: mittel  
Brückenindex: 0,03  
Durchlass-Tauglichkeit: ungeeignet

Geschwindigkeitsbegrenzung	<input type="checkbox"/>	Bermen an Ufer anbinden	<input type="checkbox"/>
Trockenröhre einbringen	<input checked="" type="checkbox"/>	Wiesenzufahrten verlegen	<input type="checkbox"/>
		Komplexmaßnahmen notwendig	<input type="checkbox"/>

In Trockenzeiten ist der Durchlass als Trockendurchlass bedingt geeignet.
