Einschätzung von Durchlass-Bauwerken und Gefährdung des Fischotters

Aufnahme Nummer: 2632-008 Aufnahme-Datum: 13.07.2011

Gewässername: k.A.
Lage: südl Melkof
Straße: K 18
Kreisstraße
Todfunde: 0

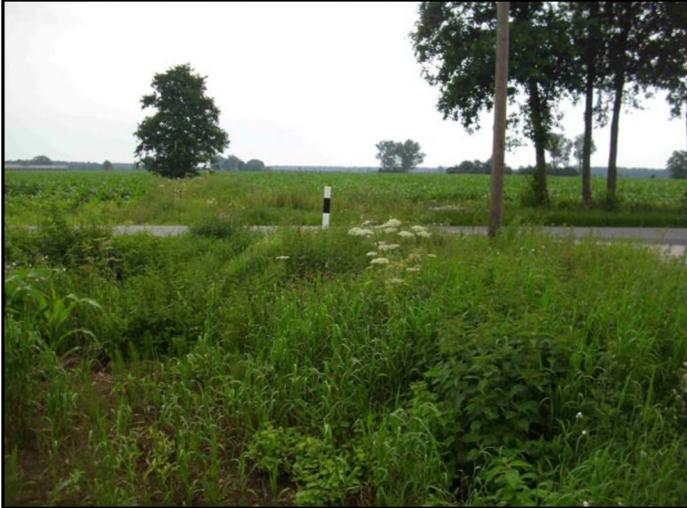
Nr.: 2632-008_001_go.JPG

Störfaktoren: Durchlass vollständig geflutet , Böschung ungünstig für wandernde Tiere (zum Gewässer steiler und tiefer als Böschung zur Straße).

Zufahrt Wiese/Feld, der Otter aus dem Wasser und damit auf die Böschung und dichter an die Straße führt.

Geschwindigkeitsbegrenzung	<input type="checkbox"/>	Bermen an Ufer anbinden	<input type="checkbox"/>
Trockenröhre einbringen	<input checked="" type="checkbox"/>	Wiesenzufahrten verlegen	<input type="checkbox"/>
		Komplexmaßnahmen notwendig	<input type="checkbox"/>

Durchlässe werden als Versteck genutzt. Vor einer Bauplanung genauer untersuchen. Verdacht auf Fischotter, viele (verregnete) Spuren.
