Einschätzung von Durchlass-Bauwerken und Gefährdung des Fischotters

Aufnahme Nummer: 2632-009 Aufnahme-Datum: 13.07.2011

Gewässername: Scheidelaake
Lage: südl Melkof
Straße: K 18
Kreisstraße
Todfunde: 0

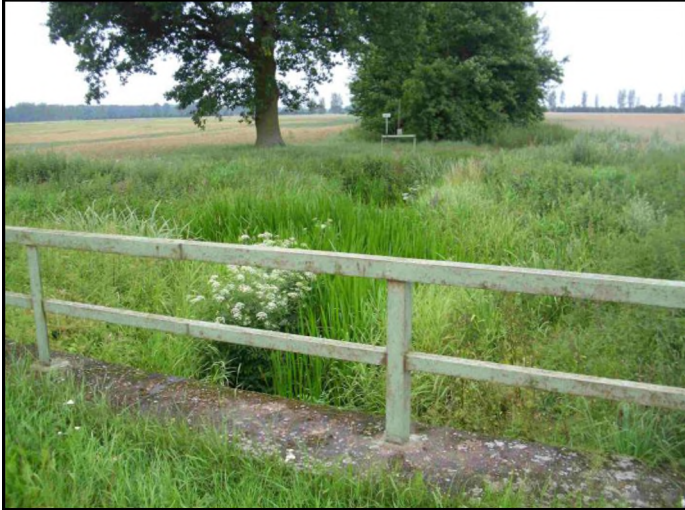
Nr.: 2632-009_001_go.JPG

Störfaktoren: Flutungsgefahr , Ungünstiges 'Länge zu Durchmesser'-Verhältnis

Böschung ungünstig für wandernde Tiere (zum Gewässer steiler und tiefer als Böschung zur Straße). , Zufahrt Wiese/Feld, der Otter aus dem Wasser und damit auf die Böschung und dichter an die Straße führt.

Brückentyp: Rohrdurchlass Durchlaß Durchmesser: k.A.

Lichte Breite [m]: 1
Lichte Höhe [m]: 0,8 Brückenlänge [m]: 9

Bedeutung im Habitatverbund: sehr hoch
Verkehrsdichte: mittel
Brückenindex: 0,089
Durchlass-Tauglichkeit: ungeeignet
