Einschätzung von Durchlass-Bauwerken und Gefährdung des Fischotters

Aufnahme Nummer: 2632-010 Aufnahme-Datum: 13.07.2011

Gewässername: k.A.
Lage: südl Melkof
Straße: K 18
Kreisstraße
Todfunde: 0

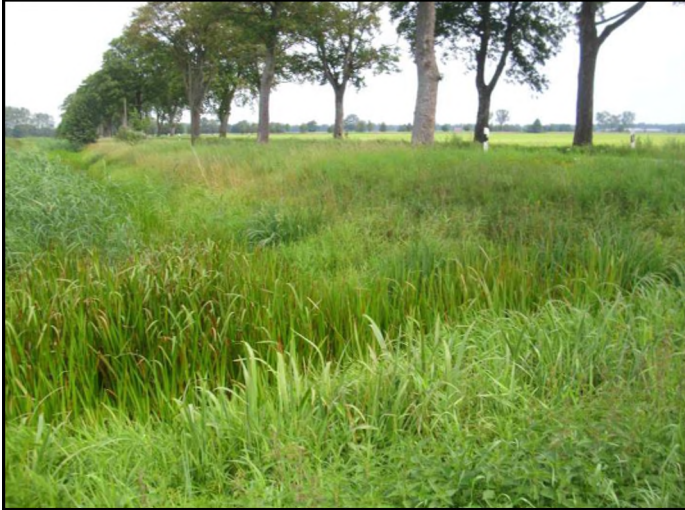
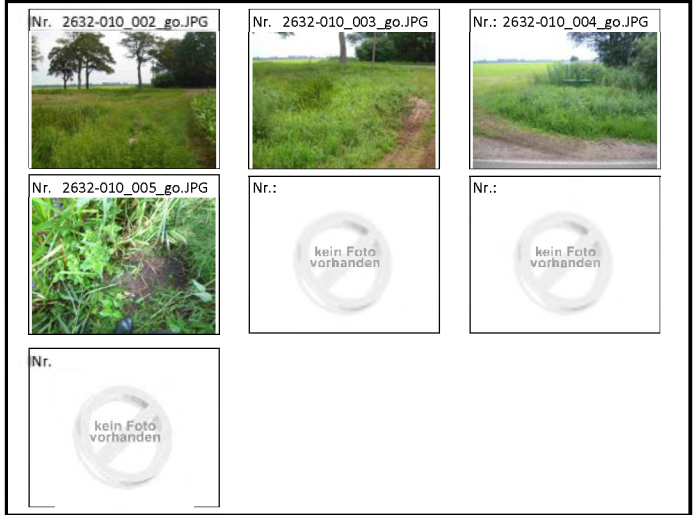
Nr.: 2632-010_001_go.JPG

Böschung ungünstig für wandernde Tiere (zum Gewässer steiler und tiefer als Böschung zur Straße). , Zufahrt Wiese/Feld, der Otter aus dem Wasser und damit auf die Böschung und dichter an die Straße führt.

Bedeutung im Habitatverbund: mittel
Verkehrsdichte: mittel
Brückenindex: 0
Durchlass-Tauglichkeit: ungeeignet

Trennung Wehr Durchlass	<input type="checkbox"/>	keine notwendig	<input type="checkbox"/>
Installation oberhalb Wehr	<input type="checkbox"/>	Markierstruktur Steinsch	<input type="checkbox"/>
Installation unterhalb Wehr	<input type="checkbox"/>	Markierstruktur Ufersubstrat	<input type="checkbox"/>
Entfernung Rechen	<input type="checkbox"/>	Markierstruktur Laufbohle fest	<input type="checkbox"/>
Entfernung sonstige Hindernisse	<input type="checkbox"/>	Markierstruktur Laufbohle schwimmend	<input type="checkbox"/>
Kastendurchlass/Maul eins. Berme	<input type="checkbox"/>	Markierstruktur Podest	<input type="checkbox"/>
Kastendurchlass/Maul beids. Berme	<input checked="" type="checkbox"/>	Verrohrung öffnen	<input type="checkbox"/>
Markierstruktur einseitig	<input type="checkbox"/>	Leit-/Schutzzäune notwendig	<input type="checkbox"/>
Markierstruktur beidseitig	<input type="checkbox"/>	Leitstrukturen/ -senken einrichten	<input checked="" type="checkbox"/>

Dränagerohr im Ufer direkt nördlich des Staus wird (von Fischotter und anderen Mardern) als Versteck genutzt. Vor einer Bauplanung genauer untersuchen. Verdacht auf Fischotter (Losung vor Eingang).
