Einschätzung von Durchlass-Bauwerken und Gefährdung des Fischotters

Aufnahme Nummer: 2632-012 Aufnahme-Datum: 13.07.2011

Gewässername: k.A.
Lage: Garlitz
Straße: K 19
Kreisstraße
Todfunde: 0

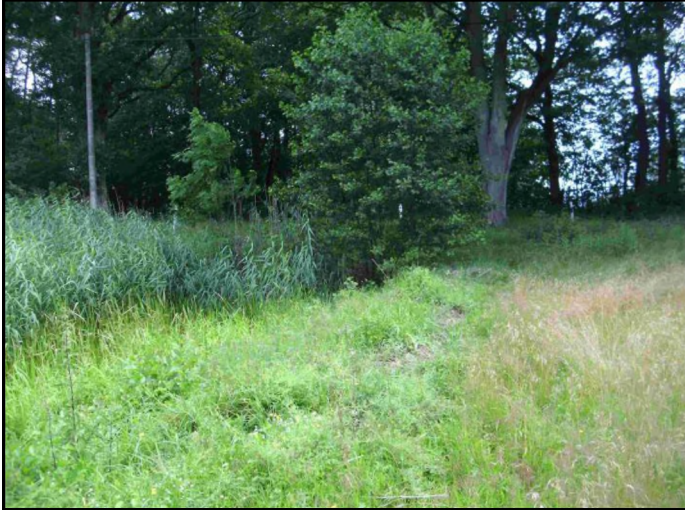
Nr.: 2632-012_001_go.JPG

Störfaktoren: Verrohrt, Böschung ungünstig für wandernde Tiere (zum Gewässer steiler und tiefer als Böschung zur Straße).

Bedeutung im Habitatverbund: mittel
Verkehrsdichte: mittel
Brückenindex: 0
Durchlass-Tauglichkeit: ungeeignet
