Einschätzung von Durchlass-Bauwerken und Gefährdung des Fischotters

Aufnahme Nummer: 2632-013 Aufnahme-Datum: 13.07.2011

Gewässername: Bohldammgraben
Lage: Bohldamm
Straße: K 19
Kreisstraße
Todfunde: 0

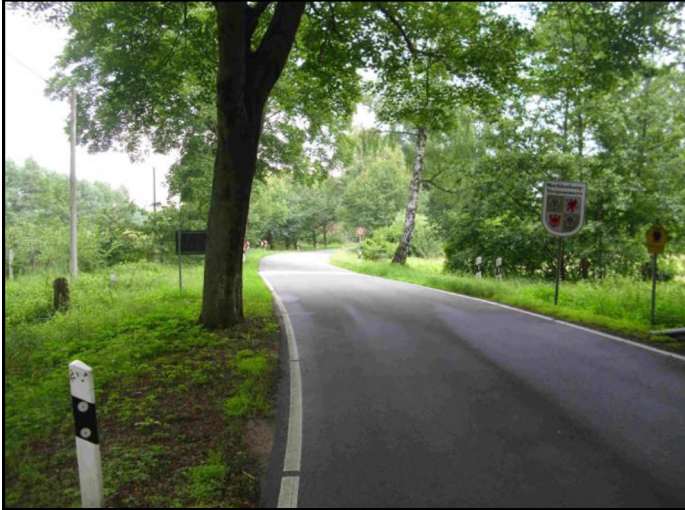
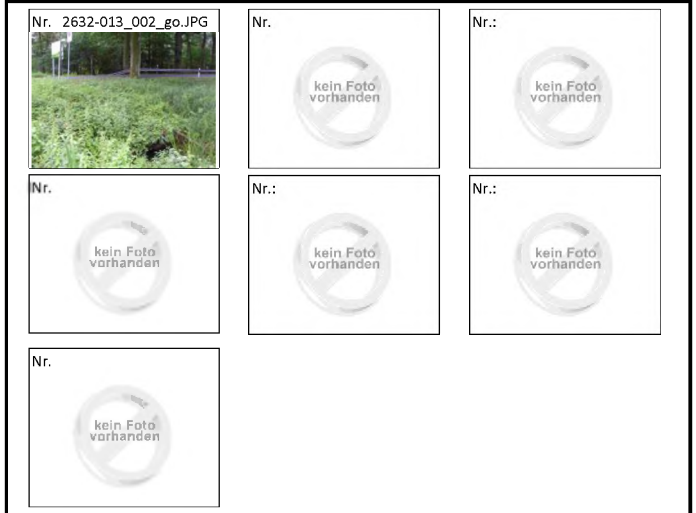
Nr.: 2632-013_001_go.JPG

Störfaktoren: Durchlass vollständig geflutet , Ungünstiges 'Länge zu Durchmesser'-Verhältnis

Bedeutung im Habitatverbund: sehr hoch
Verkehrsdichte: mittel
Brückenindex: 0
Durchlass-Tauglichkeit: ungeeignet

Geschwindigkeitsbegrenzung	<input type="checkbox"/>	Bermen an Ufer anbinden	<input type="checkbox"/>
Trockenröhre einbringen	<input checked="" type="checkbox"/>	Wiesenzufahrten verlegen	<input type="checkbox"/>
		Komplexmaßnahmen notwendig	<input type="checkbox"/>
