Einschätzung von Durchlass-Bauwerken und Gefährdung des Fischotters

Aufnahme Nummer: 2632-016 Aufnahme-Datum: 13.07.2011

Gewässername: k.A.
Lage: nordöstl. Lübtheen
Straße: K 20
Kreisstraße
Todfunde: 0

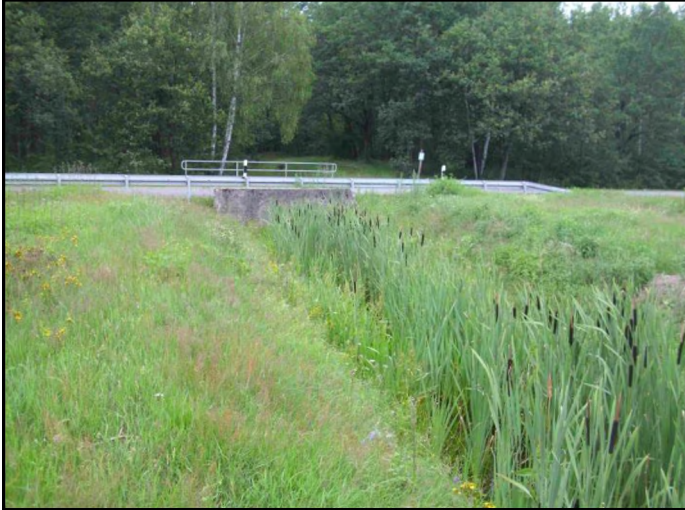
Nr.: 2632-016_001_go.JPG

Störfaktoren: Flutungsgefahr, Böschung ungünstig für wandernde Tiere (zum Gewässer steiler und tiefer als Böschung zur Straße).

Ungünstiges 'Länge zu Durchmesser'-Verhältnis

Bedeutung im Habitatverbund: sehr hoch
Verkehrsdichte: mittel
Brückenindex: 0,02
Durchlass-Tauglichkeit: ungeeignet

Trennung Wehr Durchlass	<input type="checkbox"/>	keine notwendig	<input type="checkbox"/>
Installation oberhalb Wehr	<input type="checkbox"/>	Markierstruktur Steinsch	<input type="checkbox"/>
Installation unterhalb Wehr	<input type="checkbox"/>	Markierstruktur Ufersubstrat	<input type="checkbox"/>
Entfernung Rechen	<input type="checkbox"/>	Markierstruktur Laufbohle fest	<input type="checkbox"/>
Entfernung sonstige Hindernisse	<input type="checkbox"/>	Markierstruktur Laufbohle schwimmend	<input type="checkbox"/>
Kastendurchlass/Maul eins. Berme	<input checked="" type="checkbox"/>	Markierstruktur Podest	<input checked="" type="checkbox"/>
Kastendurchlass/Maul beids. Berme	<input type="checkbox"/>	Verrohrung öffnen	<input type="checkbox"/>
Markierstruktur einseitig	<input type="checkbox"/>	Leit-/Schutzzäune notwendig	<input type="checkbox"/>
Markierstruktur beidseitig	<input checked="" type="checkbox"/>	Leitstrukturen/ -senken einrichten	<input type="checkbox"/>
