# Einschätzung von Durchlass-Bauwerken und Gefährdung des Fischotters

Aufnahme Nummer: 2632-017 Aufnahme-Datum: 13.07.2011

Gewässername: k.A.  
Lage: Lübtheen west  
Straße: k.A.  
sonstige Straße  
Todfunde: 0

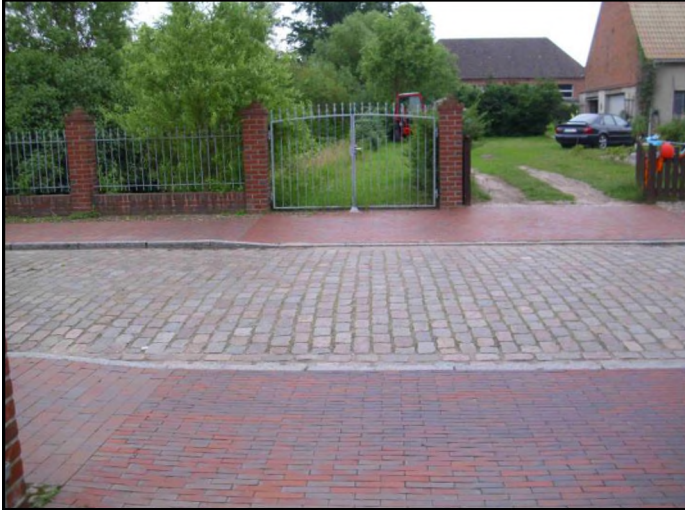
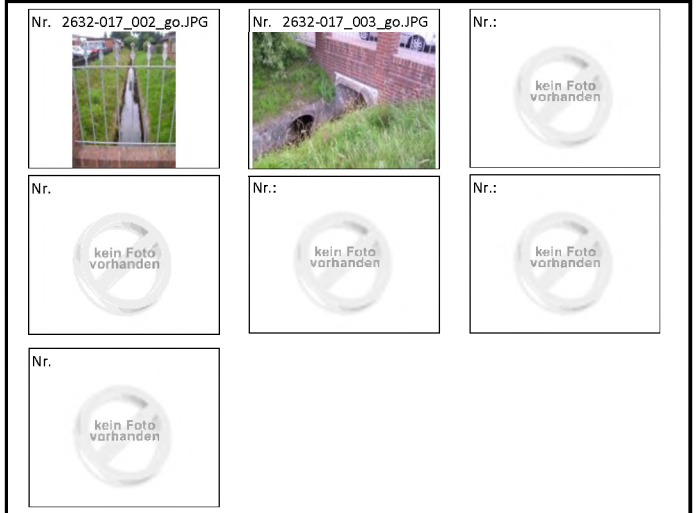
Nr.: 2632-017\_001\_go.JPG

Störfaktoren: Flutungsgefahr , Böschung ungünstig für wandernde Tiere (zum Gewässer steiler und tiefer als Böschung zur Straße).

Ungünstiges 'Länge zu Durchmesser'-Verhältnis , Turbulenzen oder Turbulenzengefahr nach Regen usw.

Brückentyp: Kastendurchlass Durchlaß Durchmesser: k.A.  
Lichte Breite [m]: 1,4  
Lichte Höhe [m]: 1,2 Brückenlänge [m]: 9  
Bermen-Anzahl: keine  
Bermenform: keine  
keine  
Bermen-Neigung: keine Bermen-Breite [m]: keine  
keine  
Bermen-Verfügbar: keine  
keine

Bedeutung im Habitatverbund: sehr hoch  
Verkehrsdichte: gering  
Brückenindex: 0,187  
Durchlass-Tauglichkeit: ungeeignet

Geschwindigkeitsbegrenzung	<input checked="" type="checkbox"/>	Bermen an Ufer anbinden	<input type="checkbox"/>
Trockenröhre einbringen	<input type="checkbox"/>	Wiesenzufahrten verlegen	<input type="checkbox"/>
		Komplexmaßnahmen notwendig	<input type="checkbox"/>
