# Einschätzung von Durchlass-Bauwerken und Gefährdung des Fischotters

Aufnahme Nummer: 2632-019

Aufnahme-Datum: 13.07.2011

Gewässername: k.A.  
Lage: Lübtheen Lobethal  
Straße: k.A.  
sonstige Straße  
Totfunde: 0

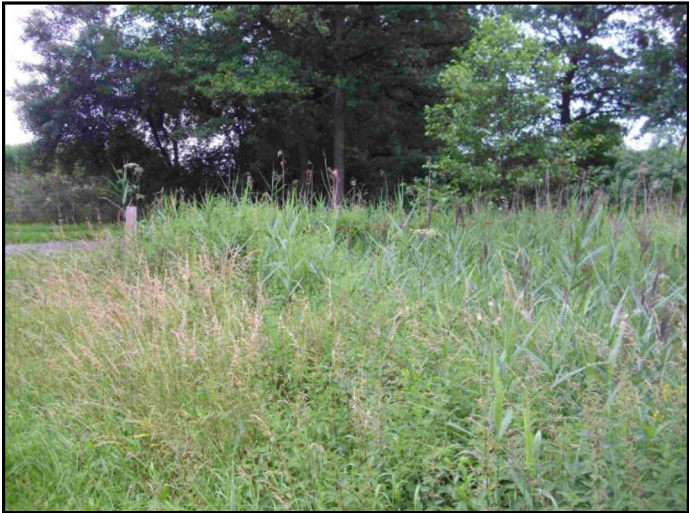
Nr.: 2632-019\_001\_go.JPG

Störfaktoren: Durchlass vollständig geflutet , Böschung ungünstig für wandernde Tiere (zum Gewässer steiler und tiefer als Böschung zur Straße).

Durchlass vollständig geflutet?

Bedeutung im Habitatverbund: sehr hoch  
Verkehrsdichte: mittel  
Brückenindex: 0  
Durchlass-Tauglichkeit: ungeeignet

| Kastendurchlass/Maul eins. Berme | <input checked="" type="checkbox"/> | Markierstruktur Podest | <input type="checkbox"/> |
| Trockenröhre einbringen | <input checked="" type="checkbox"/> | Wiesenzufahrten verlegen | <input type="checkbox"/> |
