Einschätzung von Durchlass-Bauwerken und Gefährdung des Fischotters

Aufnahme Nummer: 2632-021 Aufnahme-Datum: 12.07.2011

Gewässername: k.A.
Lage: Nwestlich Pritzier
Straße: B 5
Bundesstraße
Totfunde: 0

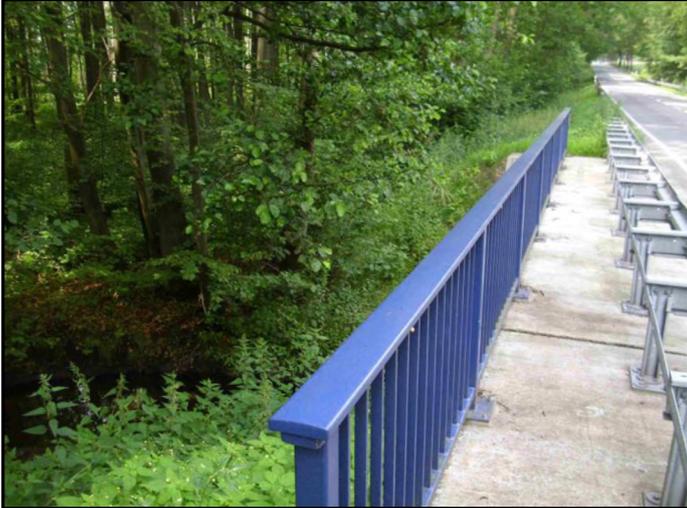
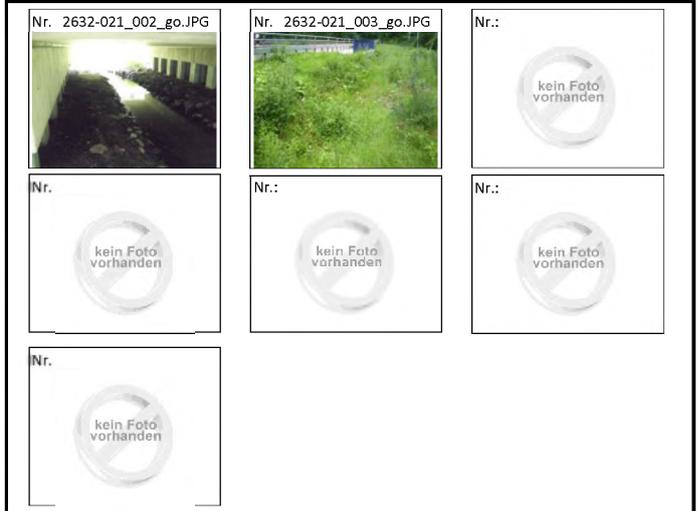
Nr.: 2632-021_001_go.JPG

Störfaktoren: Ungünstiges 'Länge zu Durchmesser'-Verhältnis , Turbulenzen oder Turbulenzengefahr nach Regen usw. , Bermen ungünstig

Bedeutung im Habitatverbund: mittel
Verkehrsdichte: hoch
Brückenindex: 0,688
Durchlass-Tauglichkeit: bedingt geeignet

Trennung Wehr Durchlass	<input type="checkbox"/>	keine notwendig	<input type="checkbox"/>
Installation oberhalb Wehr	<input type="checkbox"/>	Markierstruktur Steinsch	<input type="checkbox"/>
Installation unterhalb Wehr	<input type="checkbox"/>	Markierstruktur Ufersubstrat	<input checked="" type="checkbox"/>
Entfernung Rechen	<input type="checkbox"/>	Markierstruktur Laufbohle fest	<input type="checkbox"/>
Entfernung sonstige Hindernisse	<input type="checkbox"/>	Markierstruktur Laufbohle schwimmend	<input type="checkbox"/>
Kastendurchlass/Maul eins. Berme	<input type="checkbox"/>	Markierstruktur Podest	<input type="checkbox"/>
Kastendurchlass/Maul beids. Berme	<input checked="" type="checkbox"/>	Verrohrung öffnen	<input type="checkbox"/>
Markierstruktur einseitig	<input type="checkbox"/>	Leit-/Schutzzäune notwendig	<input type="checkbox"/>
Markierstruktur beidseitig	<input type="checkbox"/>	Leitstrukturen/ -senken einrichten	<input type="checkbox"/>
