Einschätzung von Durchlass-Bauwerken und Gefährdung des Fischotters

Aufnahme Nummer: 2632-025 Aufnahme-Datum: 12.07.2011

Gewässername: k.A.
Lage: östlich Melkof
Straße: k.A.
Gleisanlage
Todfunde: 0

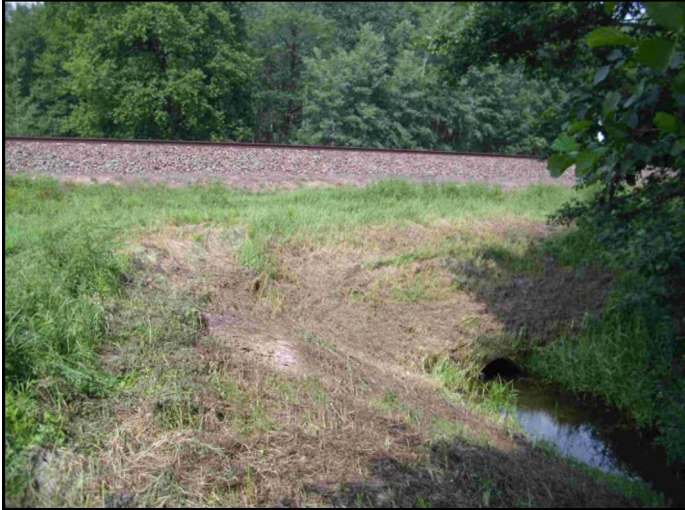
Nr.: 2632-025_001_go.JPG

Störfaktoren: Verrohrt

Brückentyp: Rohrdurchlass Durchlaß Durchmesser: k.A.

Bedeutung im Habitatverbund: gering
Verkehrsdichte: gering
Brückenindex: 0
Durchlass-Tauglichkeit: ungeeignet

Geschwindigkeitsbegrenzung	<input type="checkbox"/>	Bermen an Ufer anbinden	<input type="checkbox"/>
Trockenröhre einbringen	<input checked="" type="checkbox"/>	Wiesenzufahrten verlegen	<input type="checkbox"/>
		Komplexmaßnahmen notwendig	<input type="checkbox"/>
