Einschätzung von Durchlass-Bauwerken und Gefährdung des Fischotters

Aufnahme Nummer: 2632-026 Aufnahme-Datum: 12.07.2011

Gewässername: k.A.
Lage: weiter östlich Melkof
Straße: k.A.
Gleisanlage
Todfunde: 0

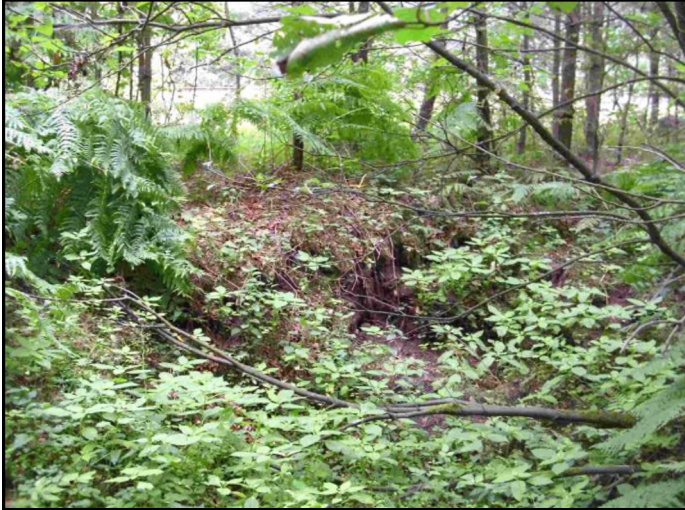
Nr.: 2632-026_001_go.JPG

Störfaktoren: Durchlass vollständig geflutet , Parallelweg, der Otter aus dem Wasser und damit auf die Böschung und dichter an die Straße führt.

Straßengraben offen mit Gewässer verbunden (in 1 oder mehr Richtungen). Gefahr, dass Otter diese Rinnen hochwandern und dann am Ende auf die Straße laufen.

Brückentyp: Rohrdurchlass Durchlaß Durchmesser: k.A.
Lichte Breite [m]: 0
Lichte Höhe [m]: 0 Brückenlänge [m]: 22
Bermen-Anzahl: keine
Bermenform: keine
keine
Bermen-Neigung: keine Bermen-Breite [m]: keine
keine
Bermen-Verfügbar: keine
keine

Bedeutung im Habitatverbund: gering
Verkehrsdichte: gering
Brückenindex: 0
Durchlass-Tauglichkeit: ungeeignet

Geschwindigkeitsbegrenzung	<input type="checkbox"/>	Bermen an Ufer anbinden	<input type="checkbox"/>
Trockenröhre einbringen	<input checked="" type="checkbox"/>	Wiesenzufahrten verlegen	<input type="checkbox"/>
		Komplexmaßnahmen notwendig	<input type="checkbox"/>
