Einschätzung von Durchlass-Bauwerken und Gefährdung des Fischotters

Aufnahme Nummer: 2632-027 Aufnahme-Datum: 12.07.2011

Gewässername: k.A.
Lage: noch weiter westl Pritzier Bahnhof
Straße: k.A.
Gleisanlage
Todfunde: 0

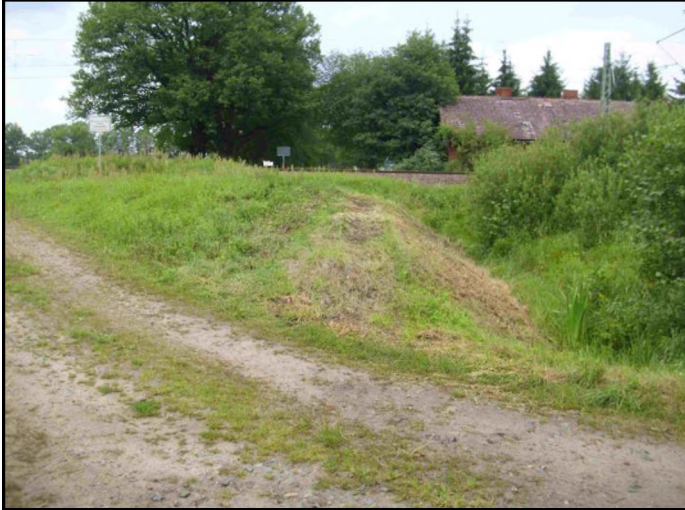
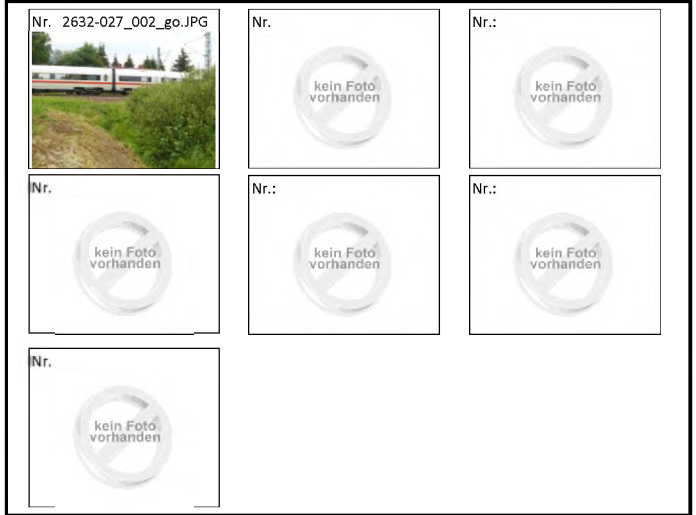
Nr.: 2632-027_001_go.JPG

Störfaktoren: Verrohrt , Flutungsgefahr

Ungünstiges 'Länge zu Durchmesser'-Verhältnis , Parallelweg, der Otter aus dem Wasser und damit auf die Böschung und dichter an die Straße führt.

sonstige Störfaktoren: Straßengraben offen mit Gewässer verbunden (in 1 oder mehr Richtungen). Gefahr, dass Otter diese Rinnen hochwandern und dann am Ende auf die Straße laufen.

Bedeutung im Habitatverbund: gering
Verkehrsdichte: gering
Brückenindex: 0,045
Durchlass-Tauglichkeit: ungeeignet

Geschwindigkeitsbegrenzung	<input type="checkbox"/>	Bermen an Ufer anbinden	<input type="checkbox"/>
Trockenröhre einbringen	<input checked="" type="checkbox"/>	Wiesenzufahrten verlegen	<input type="checkbox"/>
		Komplexmaßnahmen notwendig	<input type="checkbox"/>
