Einschätzung von Durchlass-Bauwerken und Gefährdung des Fischotters

Aufnahme Nummer: 2632-028 Aufnahme-Datum: 12.07.2011

Gewässername: k.A.
Lage: weiter westl Pritzier Bahnhof
Straße: k.A.
Gleisanlage
Todfunde: 0

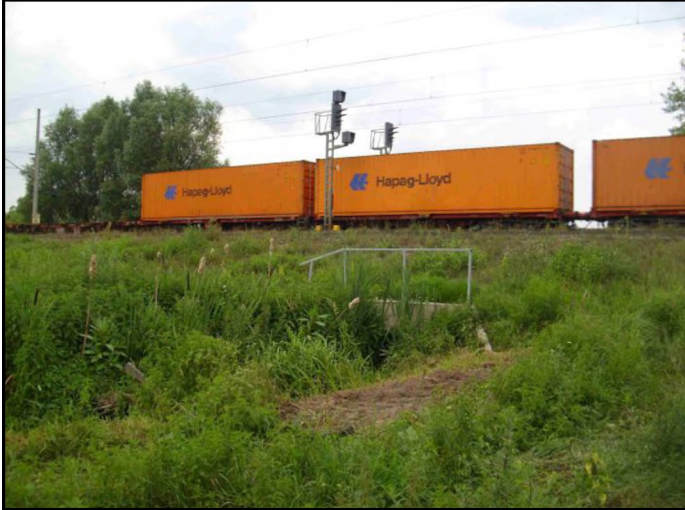
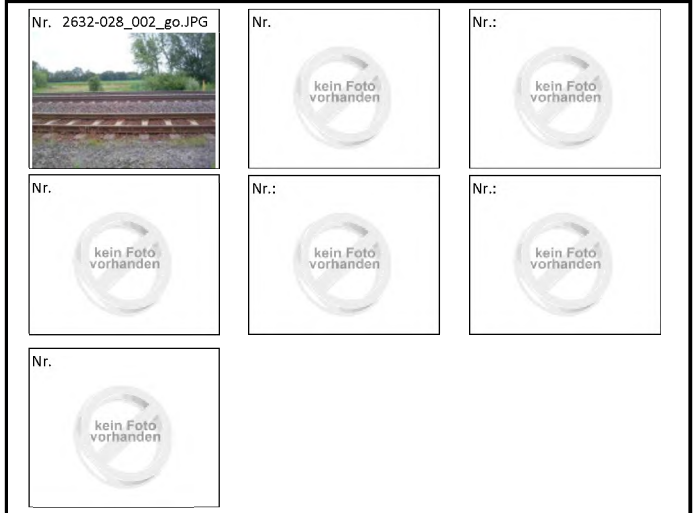
Nr.: 2632-028_001_go.JPG

Störfaktoren: Flutungsgefahr, Straßengraben offen mit Gewässer verbunden (in 1 oder mehr Richtungen). Gefahr, dass Otter diese Rinnen hochwandern und dann am Ende auf die Straße laufen.

Ungünstiges 'Länge zu Durchmesser'-Verhältnis

Bedeutung im Habitatverbund: sehr hoch
Verkehrsdichte: gering
Brückenindex: 0,049
Durchlass-Tauglichkeit: ungeeignet

Geschwindigkeitsbegrenzung	<input type="checkbox"/>	Bermen an Ufer anbinden	<input type="checkbox"/>
Trockenröhre einbringen	<input checked="" type="checkbox"/>	Wiesenzufahrten verlegen	<input type="checkbox"/>
		Komplexmaßnahmen notwendig	<input type="checkbox"/>
