Einschätzung von Durchlass-Bauwerken und Gefährdung des Fischotters

Aufnahme Nummer: 2632-029 Aufnahme-Datum: 12.07.2011

Gewässername: k.A.
Lage: westl Pritzler Bahnhof
Straße: k.A.
Gleisanlage
Totfunde: 0

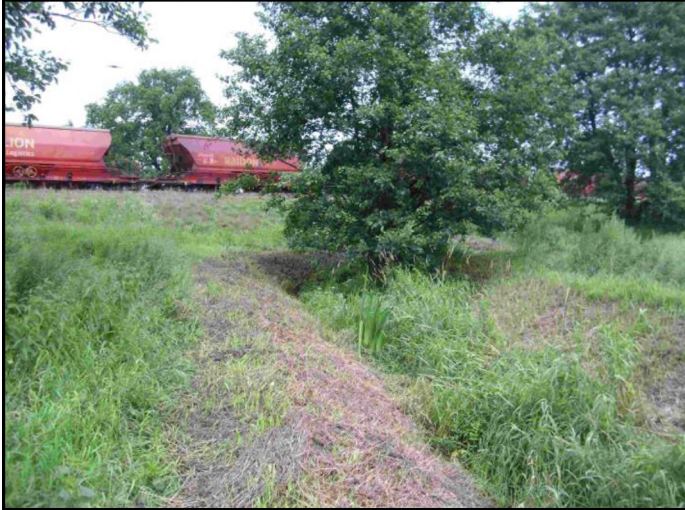
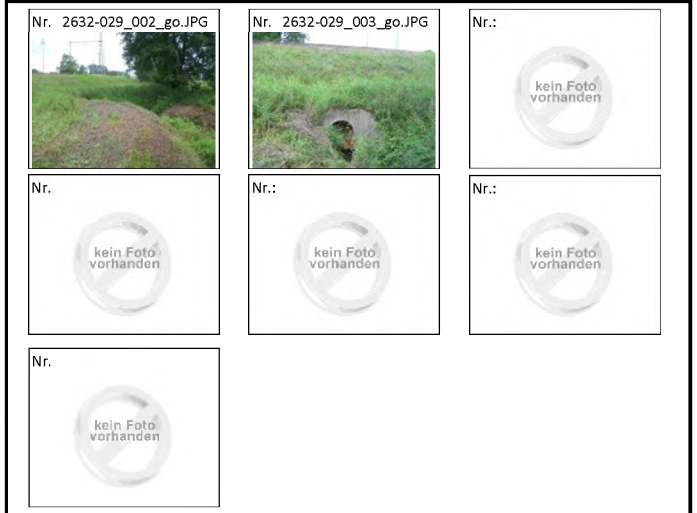
Nr.: 2632-029_001_go.JPG

Störfaktoren: Flutungsgefahr, Straßengraben offen mit Gewässer verbunden (in 1 oder mehr Richtungen). Gefahr, dass Otter diese Rinnen hochwandern und dann am Ende auf die Straße laufen.

Ungünstiges 'Länge zu Durchmesser'-Verhältnis

Brückentyp: Rohrdurchlass Durchlaß Durchmesser: k.A.

Lichte Breite [m]: 1
Lichte Höhe [m]: 0,7 Brückenlänge [m]: 22

Bedeutung im Habitatverbund: mittel
Verkehrsdichte: gering
Brückenindex: 0,032
Durchlass-Tauglichkeit: ungeeignet

Geschwindigkeitsbegrenzung	<input type="checkbox"/>	Bermen an Ufer anbinden	<input type="checkbox"/>
Trockenröhre einbringen	<input checked="" type="checkbox"/>	Wiesenzufahrten verlegen	<input type="checkbox"/>
		Komplexmaßnahmen notwendig	<input type="checkbox"/>
