# Einschätzung von Durchlass-Bauwerken und Gefährdung des Fischotters

Aufnahme Nummer: 2632-032 Aufnahme-Datum: 12.07.2011

Gewässername: k.A.  
Lage: weiter südl. Pritzier Bahnhof  
Straße: L 06  
Landesstraße  
Totfunde: 0

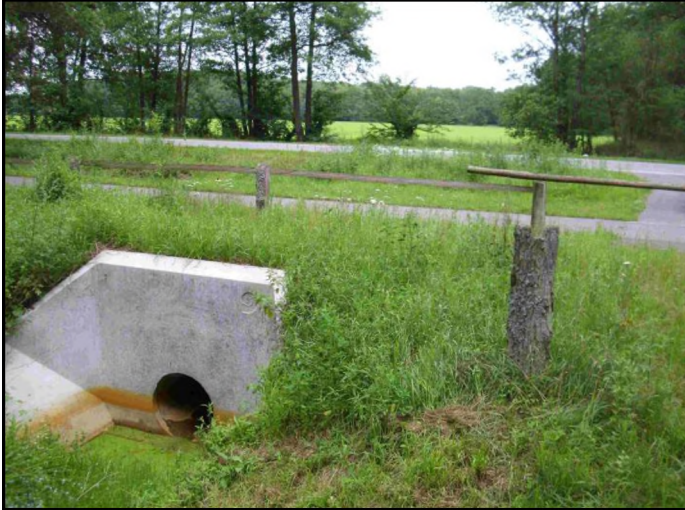
Nr.: 2632-032\_001\_go.JPG

Störfaktoren: Flutungsgefahr , Straßengraben offen mit Gewässer verbunden (in 1 oder mehr Richtungen). Gefahr, dass Otter diese Rinnen hochwandern und dann am Ende auf die Straße laufen.

Böschung ungünstig für wandernde Tiere (zum Gewässer steiler und tiefer als Böschung zur Straße). , Ungünstiges 'Länge zu Durchmesser'-Verhältnis

Bedeutung im Habitatverbund: sehr hoch  
Verkehrsdichte: hoch  
Brückenindex: 0,025  
Durchlass-Tauglichkeit: ungeeignet

Geschwindigkeitsbegrenzung	<input type="checkbox"/>	Bermen an Ufer anbinden	<input type="checkbox"/>
Trockenröhre einbringen	<input checked="" type="checkbox"/>	Wiesenzufahrten verlegen	<input type="checkbox"/>
		Komplexmaßnahmen notwendig	<input type="checkbox"/>
