Einschätzung von Durchlass-Bauwerken und Gefährdung des Fischotters

Aufnahme Nummer: 2632-033

Aufnahme-Datum: 12.07.2011

Gewässername: k.A.
Lage: noch weiter südl. Pritzler Bahnhof
Straße: L 06
Landesstraße
Todfunde: 0

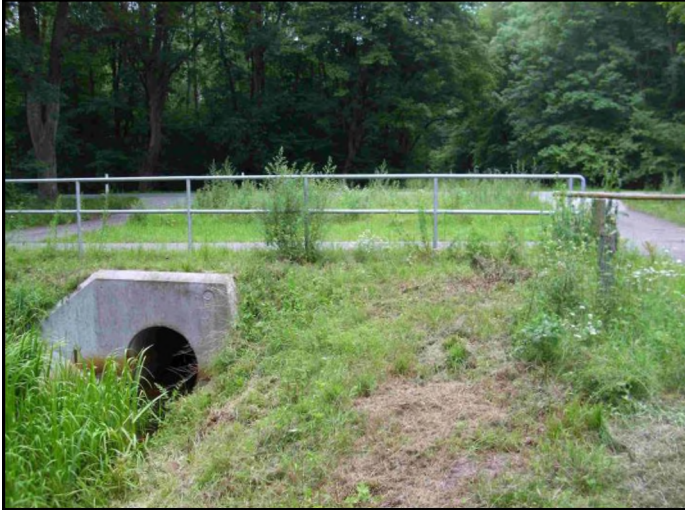
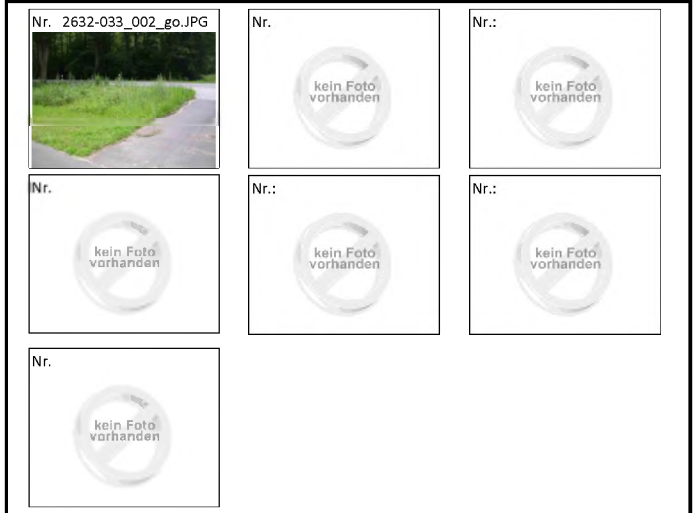
Nr.: 2632-033_001_go.JPG

Störfaktoren: Flutungsgefahr , Straßengraben offen mit Gewässer verbunden (in 1 oder mehr Richtungen). Gefahr, dass Otter diese Rinnen hochwandern und dann am Ende auf die Straße laufen.

Böschung ungünstig für wandernde Tiere (zum Gewässer steiler und tiefer als Böschung zur Straße). , Ungünstiges 'Länge zu Durchmesser'-Verhältnis

Bedeutung im Habitatverbund: sehr hoch
Verkehrsdichte: hoch
Brückenindex: 0,044
Durchlass-Tauglichkeit: ungeeignet

Geschwindigkeitsbegrenzung	<input type="checkbox"/>	Bermen an Ufer anbinden	<input type="checkbox"/>
Trockenröhre einbringen	<input checked="" type="checkbox"/>	Wiesenzufahrten verlegen	<input type="checkbox"/>
		Komplexmaßnahmen notwendig	<input type="checkbox"/>
