Einschätzung von Durchlass-Bauwerken und Gefährdung des Fischotters

Aufnahme Nummer: 2632-034

Aufnahme-Datum: 12.07.2011

Gewässername: k.A.
Lage: Wald "Rense" mitte
Straße: L 06
Landesstraße
Totfunde: 0

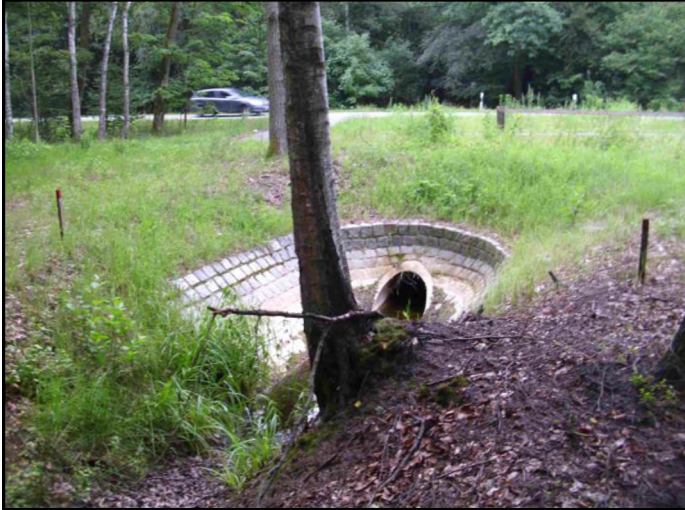
Nr.: 2632-034_001_go.JPG

Störfaktoren: Flutungsgefahr , Straßengraben offen mit Gewässer verbunden (in 1 oder mehr Richtungen). Gefahr, dass Otter diese Rinnen hochwandern und dann am Ende auf die Straße laufen.

Böschung ungünstig für wandernde Tiere (zum Gewässer steiler und tiefer als Böschung zur Straße). , Ungünstiges 'Länge zu Durchmesser'-Verhältnis

Bedeutung im Habitatverbund: mittel
Verkehrsdichte: hoch
Brückenindex: 0,009
Durchlass-Tauglichkeit: ungeeignet

Geschwindigkeitsbegrenzung	<input type="checkbox"/>	Bermen an Ufer anbinden	<input type="checkbox"/>
Trockenröhre einbringen	<input checked="" type="checkbox"/>	Wiesenzufahrten verlegen	<input type="checkbox"/>
		Komplexmaßnahmen notwendig	<input type="checkbox"/>
