# Einschätzung von Durchlass-Bauwerken und Gefährdung des Fischotters

Aufnahme Nummer: 2632-035 Aufnahme-Datum: 12.07.2011

Gewässername: k.A.  
Lage: Wald "Rense" süd  
Straße: L 06  
Landesstraße  
Totfunde: 0

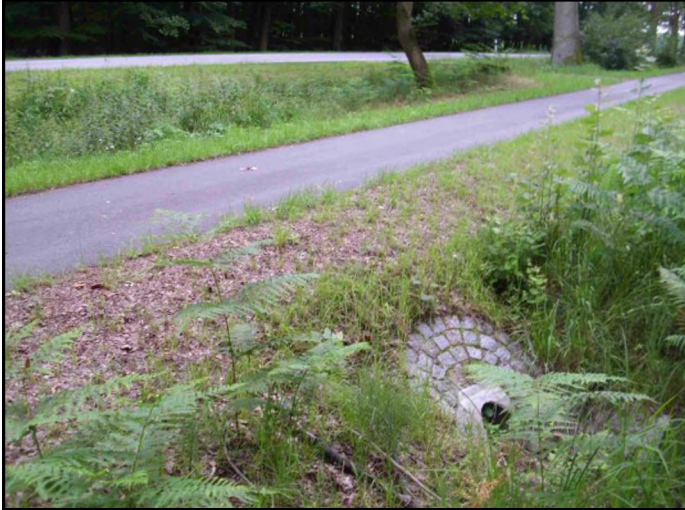
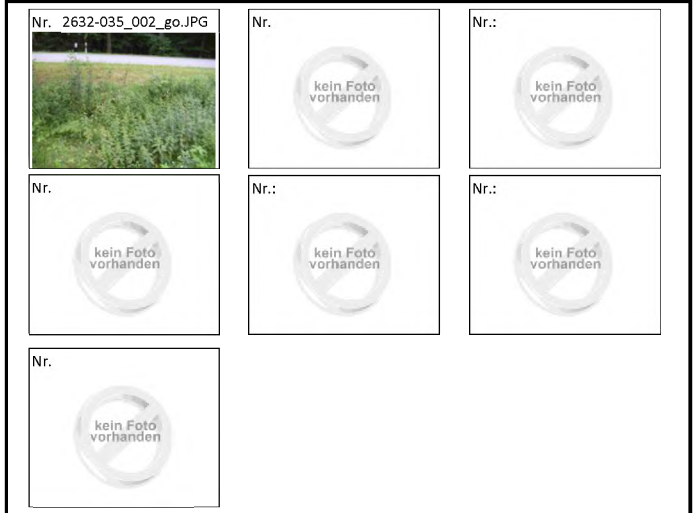
Nr.: 2632-035\_001\_go.JPG

Störfaktoren: Durchlass vollständig geflutet, Parallelweg, der Otter aus dem Wasser und damit auf die Böschung und dichter an die Straße führt.

Straßengraben offen mit Gewässer verbunden (in 1 oder mehr Richtungen). Gefahr, dass Otter diese Rinnen hochwandern und dann am Ende auf die Straße laufen.

Durchlass im Radweg mit 30cm Durchmesser ungeeignet.

Geschwindigkeitsbegrenzung	<input type="checkbox"/>	Bermen an Ufer anbinden	<input type="checkbox"/>
Trockenröhre einbringen	<input checked="" type="checkbox"/>	Wiesenzufahrten verlegen	<input type="checkbox"/>
		Komplexmaßnahmen notwendig	<input type="checkbox"/>
