# Einschätzung von Durchlass-Bauwerken und Gefährdung des Fischotters

Aufnahme Nummer: 2632-036 Aufnahme-Datum: 12.07.2011

Gewässername: k.A.  
Lage: südl Wald Rense  
Straße: L 06  
Landesstraße  
Totfunde: 0

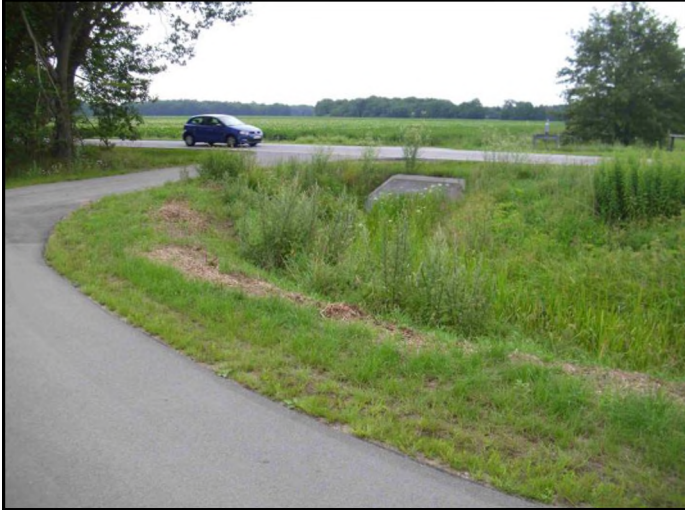
Nr.: 2632-036\_001\_go.JPG

Störfaktoren: Wehr/Stau , Böschung ungünstig für wandernde Tiere (zum Gewässer steiler und tiefer als Böschung zur Straße).

Knick im Gewässerverlauf. Gefahr, dass Otter den kürzesten Weg wählen

Bedeutung im Habitatverbund: mittel  
Verkehrsdichte: hoch  
Brückenindex: 0  
Durchlass-Tauglichkeit: ungeeignet
