Einschätzung von Durchlass-Bauwerken und Gefährdung des Fischotters

Aufnahme Nummer: 2632-037 Aufnahme-Datum: 12.07.2011

Gewässername: k.A.
Lage: Quassel nord
Straße: L 06
Landesstraße
Totfunde: 0

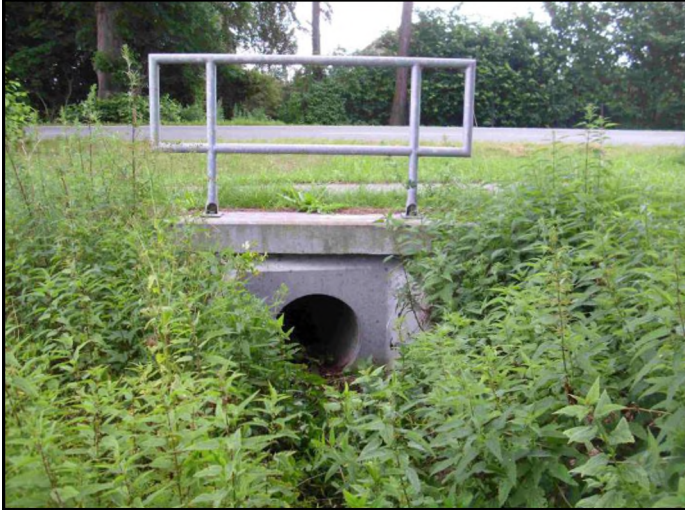
Nr.: 2632-037_001_go.JPG

Störfaktoren: Flutungsgefahr, Böschung ungünstig für wandernde Tiere (zum Gewässer steiler und tiefer als Böschung zur Straße).

Ungünstiges 'Länge zu Durchmesser'-Verhältnis

Bedeutung im Habitatverbund: gering
Verkehrsdichte: hoch
Brückenindex: 0,03
Durchlass-Tauglichkeit: ungeeignet

Geschwindigkeitsbegrenzung	<input type="checkbox"/>	Bermen an Ufer anbinden	<input type="checkbox"/>
Trockenröhre einbringen	<input checked="" type="checkbox"/>	Wiesenzufahrten verlegen	<input type="checkbox"/>
		Komplexmaßnahmen notwendig	<input type="checkbox"/>
