Einschätzung von Durchlass-Bauwerken und Gefährdung des Fischotters

Aufnahme Nummer: 2632-039 Aufnahme-Datum: 12.07.2011

Gewässername: k.A.
Lage: Nordöstlich Warlitz
Straße: K 29
Kreisstraße
Todfunde: 0

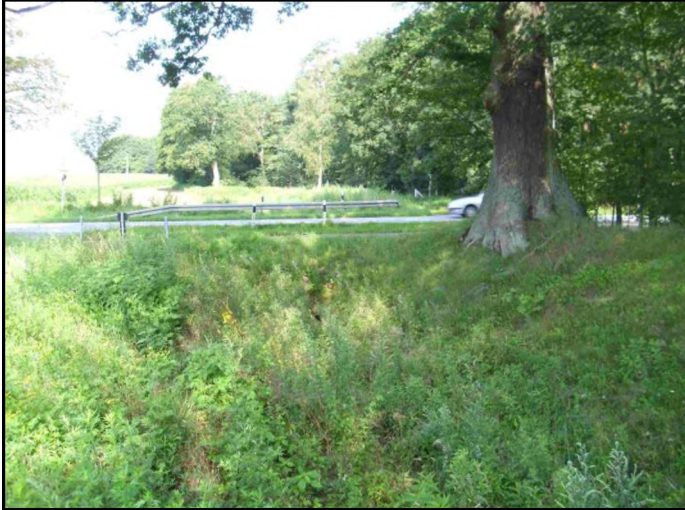
Nr.: 2632-039_001_go.JPG

Bedeutung im Habitatverbund: gering
Verkehrsdichte: mittel
Brückenindex: 0,012
Durchlass-Tauglichkeit: ungeeignet

Führt nicht immer Wasser, ist als Trockendurchlass dennoch ungeeignet, weil stark zugesandet.

Geschwindigkeitsbegrenzung	<input type="checkbox"/>	Bermen an Ufer anbinden	<input type="checkbox"/>
Trockenröhre einbringen	<input checked="" type="checkbox"/>	Wiesenzufahrten verlegen	<input type="checkbox"/>
		Komplexmaßnahmen notwendig	<input type="checkbox"/>
