# Einschätzung von Durchlass-Bauwerken und Gefährdung des Fischotters

Aufnahme Nummer: 2632-041 Aufnahme-Datum: 12.07.2011

Gewässername: k.A.  
Lage: Warlitz bahn  
Straße: k.A.  
Gleisanlage  
Todfunde: 0

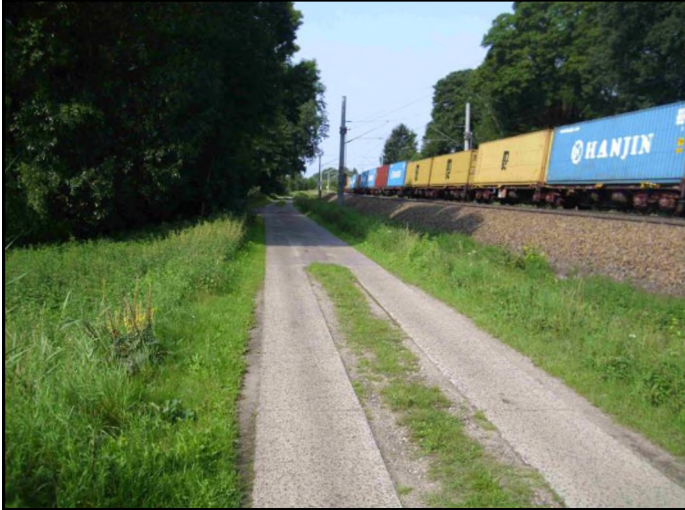
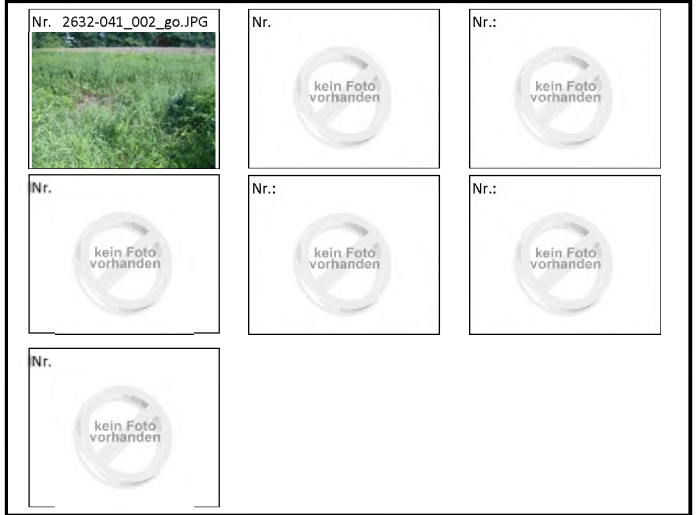
Nr.: 2632-041\_001\_go.JPG

Störfaktoren: Flutungsgefahr, Ungünstiges 'Länge zu Durchmesser'-Verhältnis

Brückentyp: Rohrdurchlass Durchlaß Durchmesser: k.A.

Lichte Breite [m]: 1,2  
Lichte Höhe [m]: 0,5 Brückenlänge [m]: 30

Bedeutung im Habitatverbund: mittel  
Verkehrsdichte: gering  
Brückenindex: 0,02  
Durchlass-Tauglichkeit: ungeeignet

Geschwindigkeitsbegrenzung	<input type="checkbox"/>	Bermen an Ufer anbinden	<input type="checkbox"/>
Trockenröhre einbringen	<input checked="" type="checkbox"/>	Wiesenzufahrten verlegen	<input type="checkbox"/>
		Komplexmaßnahmen notwendig	<input type="checkbox"/>
