Einschätzung von Durchlass-Bauwerken und Gefährdung des Fischotters

Aufnahme Nummer: 2632-042 Aufnahme-Datum: 12.07.2011

Gewässername: k.A.
Lage: südlich Warlitz
Straße: K 29
Kreisstraße
Todfunde: 0

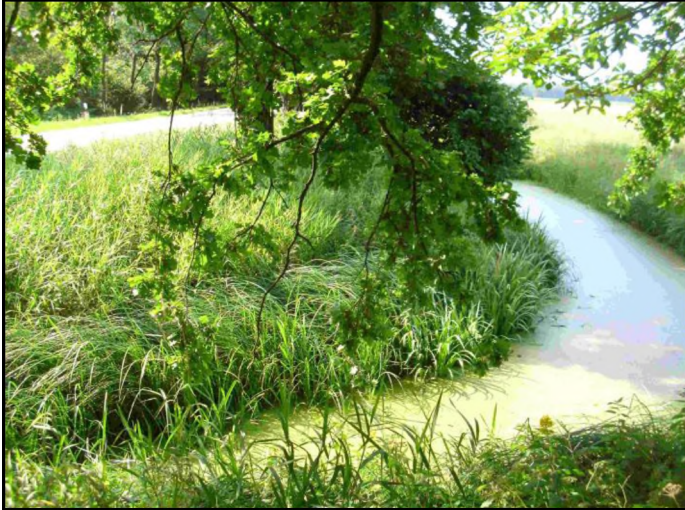
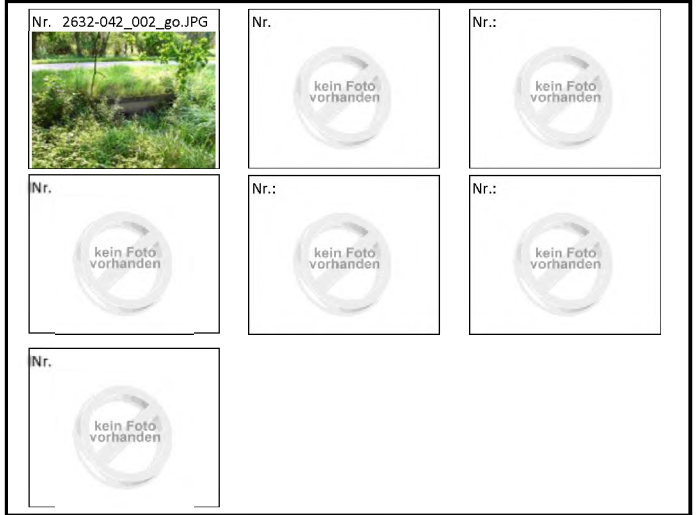
Nr.: 2632-042_001_go.JPG

Störfaktoren: Verrohrt , Knick im Gewässerverlauf. Gefahr, dass Otter den kürzesten Weg wählen

Bedeutung im Habitatverbund: mittel
Verkehrsdichte: mittel
Brückenindex: 0
Durchlass-Tauglichkeit: ungeeignet

Alter Graben ist noch trocken als Leitlinie vorhanden.

Geschwindigkeitsbegrenzung	<input type="checkbox"/>	Bermen an Ufer anbinden	<input type="checkbox"/>
Trockenröhre einbringen	<input checked="" type="checkbox"/>	Wiesenzufahrten verlegen	<input type="checkbox"/>
		Komplexmaßnahmen notwendig	<input type="checkbox"/>
