Einschätzung von Durchlass-Bauwerken und Gefährdung des Fischotters

Aufnahme Nummer: 2632-043

Aufnahme-Datum: 12.07.2011

Gewässername: k.A.
Lage: Neuenrode Nord
Straße: K 29
Kreisstraße
Todfunde: 0

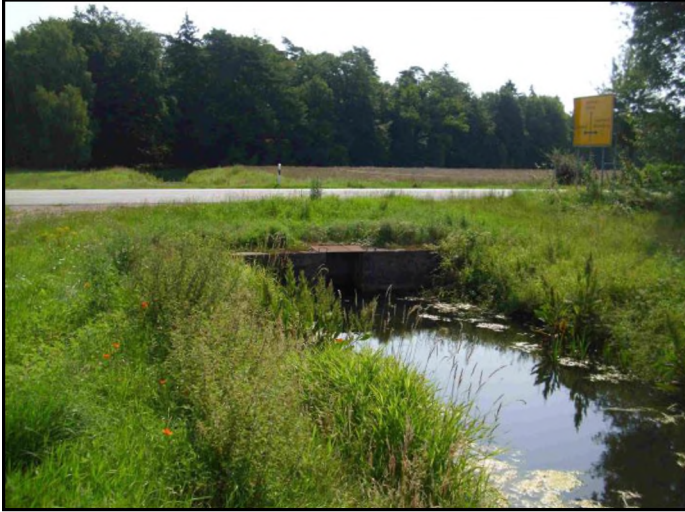
Nr.: 2632-043_001_go.JPG

Störfaktoren: Wehr/Stau , Durchlass vollständig geflutet

Böschung ungünstig für wandernde Tiere (zum Gewässer steiler und tiefer als Böschung zur Straße).

Bedeutung im Habitatverbund: mittel
Verkehrsdichte: mittel
Brückenindex: 0
Durchlass-Tauglichkeit: ungeeignet

Geschwindigkeitsbegrenzung	<input type="checkbox"/>	Bermen an Ufer anbinden	<input type="checkbox"/>
Trockenröhre einbringen	<input type="checkbox"/>	Wiesenzufahrten verlegen	<input type="checkbox"/>
		Komplexmaßnahmen notwendig	<input checked="" type="checkbox"/>
