Einschätzung von Durchlass-Bauwerken und Gefährdung des Fischotters

Aufnahme Nummer: 2632-044 Aufnahme-Datum: 12.07.2011

Gewässername: k.A.
Lage: Goldenitz Bahn
Straße: k.A.
Gleisanlage
Totfunde: 0

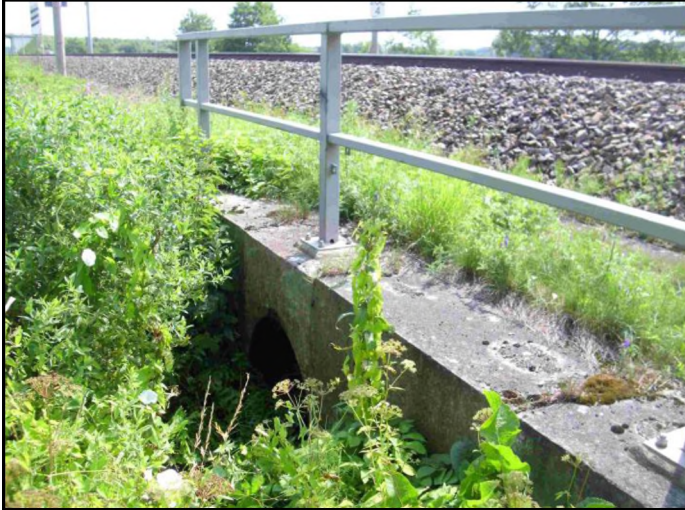
Nr.: 2632-044_001_go.JPG

Störfaktoren: Flutungsgefahr, Straßengraben offen mit Gewässer verbunden (in 1 oder mehr Richtungen). Gefahr, dass Otter diese Rinnen hochwandern und dann am Ende auf die Straße laufen.

Ungünstiges 'Länge zu Durchmesser'-Verhältnis

Bedeutung im Habitatverbund: mittel
Verkehrsdichte: gering
Brückenindex: 0,037
Durchlass-Tauglichkeit: ungeeignet

Geschwindigkeitsbegrenzung	<input type="checkbox"/>	Bermen an Ufer anbinden	<input type="checkbox"/>
Trockenröhre einbringen	<input checked="" type="checkbox"/>	Wiesenzufahrten verlegen	<input type="checkbox"/>
		Komplexmaßnahmen notwendig	<input type="checkbox"/>
