Einschätzung von Durchlass-Bauwerken und Gefährdung des Fischotters

Aufnahme Nummer: 2632-045 Aufnahme-Datum: 12.07.2011

Gewässername: k.A.
Lage: Große Heide westl. Neuenrode
Straße: B 5
Bundesstraße
Totfunde: 0

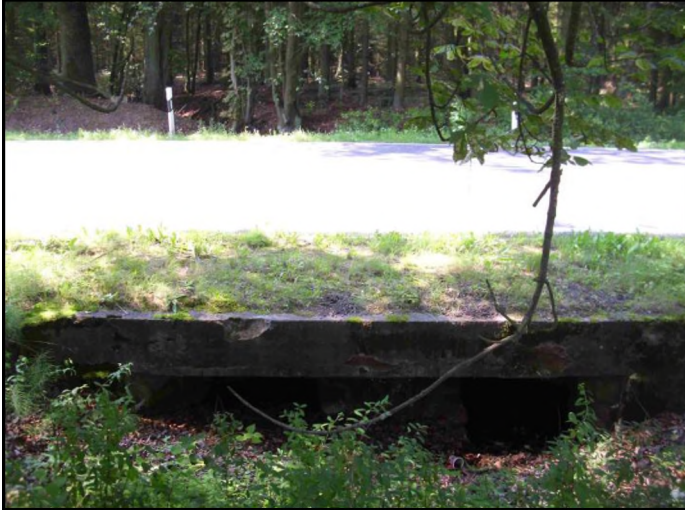
Nr.: 2632-045_001_go.JPG

Störfaktoren: Flutungsgefahr , Sohlschwelle

Böschung ungünstig für wandernde Tiere (zum Gewässer steiler und tiefer als Böschung zur Straße). , Knick im Gewässerverlauf. Gefahr, dass Otter den kürzesten Weg wählen

Brückentyp: Kastendurchlass Durchlaß Durchmesser: k.A.

Lichte Breite [m]: 0,8
Lichte Höhe [m]: 0,3 Brückenlänge [m]: 10

Bedeutung im Habitatverbund: mittel
Verkehrsdichte: hoch
Brückenindex: 0,024
Durchlass-Tauglichkeit: ungeeignet

Geschwindigkeitsbegrenzung	<input type="checkbox"/>	Bermen an Ufer anbinden	<input checked="" type="checkbox"/>
Trockenröhre einbringen	<input type="checkbox"/>	Wiesenzufahrten verlegen	<input type="checkbox"/>
		Komplexmaßnahmen notwendig	<input checked="" type="checkbox"/>
