Einschätzung von Durchlass-Bauwerken und Gefährdung des Fischotters

Aufnahme Nummer: 2632-046 Aufnahme-Datum: 12.07.2011

Gewässername: k.A.
Lage: Neuenrode Ost
Straße: B 5
Bundesstraße
Totfunde: 1

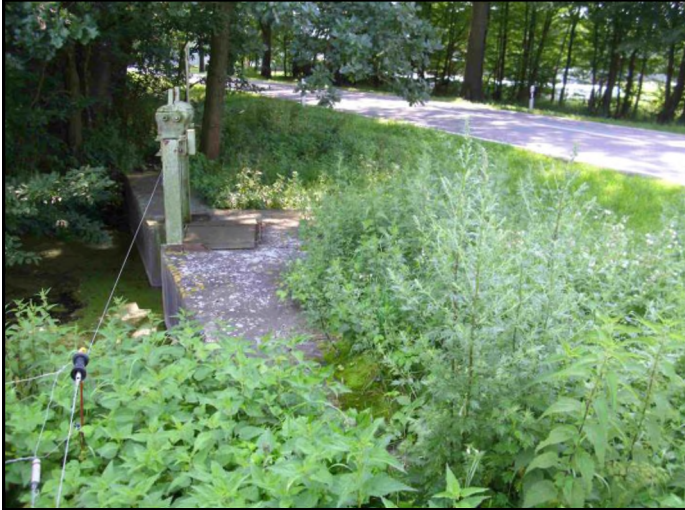
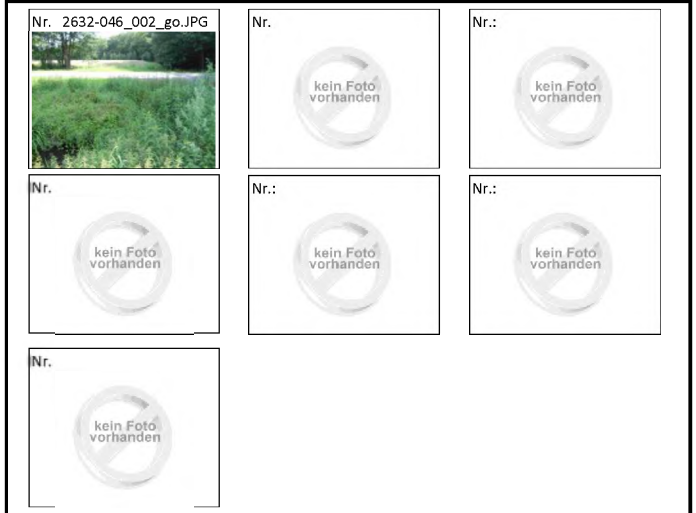
Nr.: 2632-046_001_go.JPG

Störfaktoren: Wehr/Stau, Böschung ungünstig für wandernde Tiere (zum Gewässer steiler und tiefer als Böschung zur Straße).

Brückentyp: Rohrdurchlass Durchlaß Durchmesser: k.A.

Bedeutung im Habitatverbund: mittel
Verkehrsdichte: hoch
Brückenindex: 0
Durchlass-Tauglichkeit: ungeeignet

Priorität Festlegung: sehr hoch
