# Einschätzung von Durchlass-Bauwerken und Gefährdung des Fischotters

Aufnahme Nummer: 2632-047 Aufnahme-Datum: 13.07.2011

Gewässername: k.A.  
Lage: weiter nördl. Gösslow  
Straße: K 29  
Kreisstraße  
Todfunde: 0

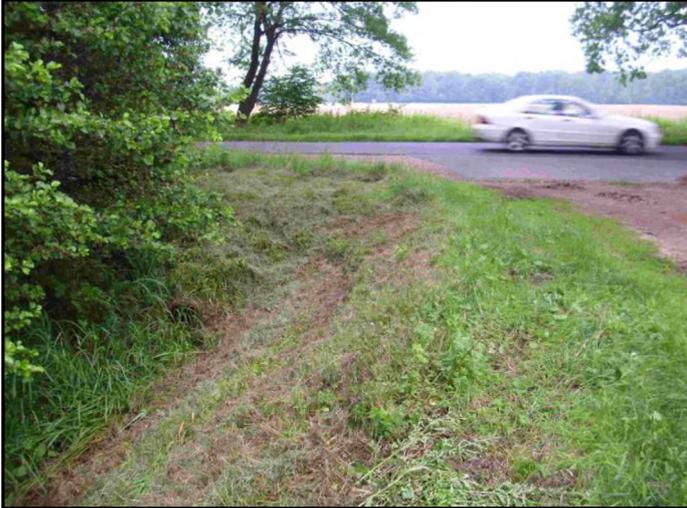
Nr.: 2632-047\_001\_go.JPG

Störfaktoren: Verrohrt , Böschung ungünstig für wandernde Tiere (zum Gewässer steiler und tiefer als Böschung zur Straße).

Ungünstiges 'Länge zu Durchmesser'-Verhältnis , Knick im Gewässerverlauf. Gefahr, dass Otter den kürzesten Weg wählen

Bedeutung im Habitatverbund: mittel  
Verkehrsdichte: mittel  
Brückenindex: 0  
Durchlass-Tauglichkeit: ungeeignet

Trennung Wehr Durchlass	<input type="checkbox"/>	keine notwendig	<input type="checkbox"/>
Installation oberhalb Wehr	<input type="checkbox"/>	Markierstruktur Steinsch	<input type="checkbox"/>
Installation unterhalb Wehr	<input type="checkbox"/>	Markierstruktur Ufersubstrat	<input type="checkbox"/>
Entfernung Rechen	<input type="checkbox"/>	Markierstruktur Laufbohle fest	<input type="checkbox"/>
Entfernung sonstige Hindernisse	<input type="checkbox"/>	Markierstruktur Laufbohle schwimmend	<input type="checkbox"/>
Kastendurchlass/Maul eins. Berme	<input checked="" type="checkbox"/>	Markierstruktur Podest	<input type="checkbox"/>
Kastendurchlass/Maul beids. Berme	<input type="checkbox"/>	Verrohrung öffnen	<input type="checkbox"/>
Markierstruktur einseitig	<input type="checkbox"/>	Leit-/Schutzzäune notwendig	<input type="checkbox"/>
Markierstruktur beidseitig	<input type="checkbox"/>	Leitstrukturen/ -senken einrichten	<input checked="" type="checkbox"/>

Geschwindigkeitsbegrenzung	<input type="checkbox"/>	Bermen an Ufer anbinden	<input type="checkbox"/>
Trockenröhre einbringen	<input checked="" type="checkbox"/>	Wiesenzufahrten verlegen	<input type="checkbox"/>
		Komplexmaßnahmen notwendig	<input type="checkbox"/>
