# Einschätzung von Durchlass-Bauwerken und Gefährdung des Fischotters

Aufnahme Nummer: 2632-048

Aufnahme-Datum: 13.07.2011

Gewässername: Schmaar  
Lage: nördl. Gösslow  
Straße: K 29  
Kreisstraße  
Todfunde: 0

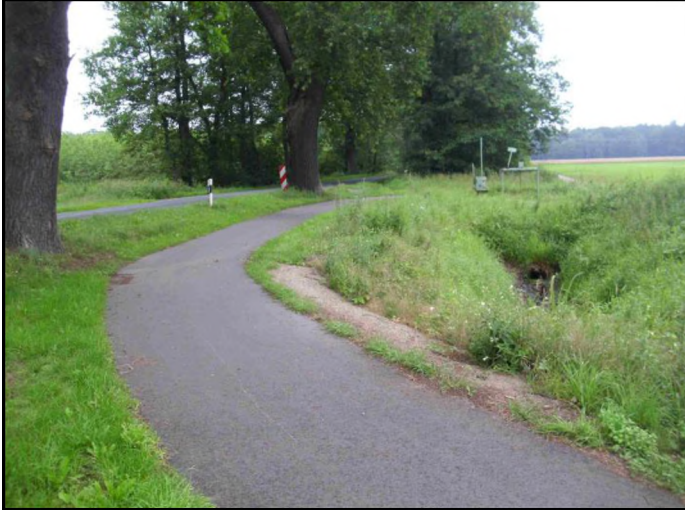
Nr.: 2632-048\_001\_go.JPG

Böschung ungünstig für wandernde Tiere (zum Gewässer steiler und tiefer als Böschung zur Straße). , Ungünstiges 'Länge zu Durchmesser'-Verhältnis

Bedeutung im Habitatverbund: sehr hoch  
Verkehrsdichte: mittel  
Brückenindex: 0  
Durchlass-Tauglichkeit: ungeeignet

Geschwindigkeitsbegrenzung	<input type="checkbox"/>	Bermen an Ufer anbinden	<input checked="" type="checkbox"/>
Trockenröhre einbringen	<input type="checkbox"/>	Wiesenzufahrten verlegen	<input type="checkbox"/>
		Komplexmaßnahmen notwendig	<input type="checkbox"/>
