Einschätzung von Durchlass-Bauwerken und Gefährdung des Fischotters

Aufnahme Nummer: 2632-051 Aufnahme-Datum: 12.07.2011

Gewässername: k.A.
Lage: Östlich Bandekow
Straße: K 29
Kreisstraße
Todfunde: 0

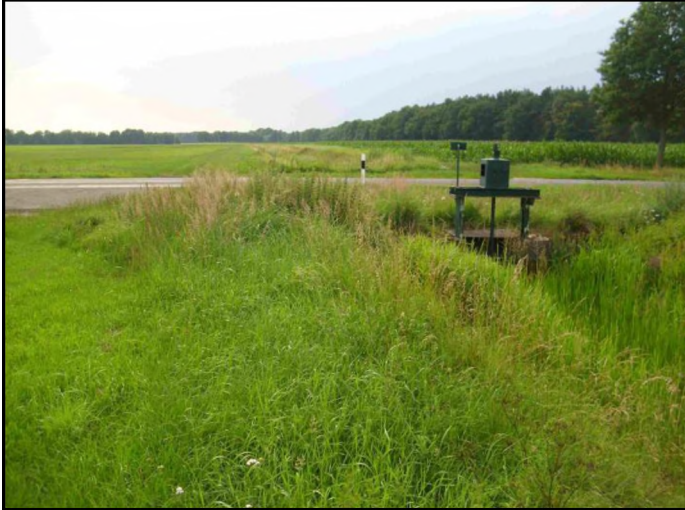
Nr.: 2632-051_001_go.JPG

Störfaktoren: Wehr/Stau , Böschung ungünstig für wandernde Tiere (zum Gewässer steiler und tiefer als Böschung zur Straße).

Ungünstiges 'Länge zu Durchmesser'-Verhältnis

Bedeutung im Habitatverbund: mittel
Verkehrsdichte: mittel
Brückenindex: 0
Durchlass-Tauglichkeit: ungeeignet

Ausstieg rechts.

Trennung Wehr Durchlass	<input type="checkbox"/>	keine notwendig	<input type="checkbox"/>
Installation oberhalb Wehr	<input type="checkbox"/>	Markierstruktur Steinsch	<input type="checkbox"/>
Installation unterhalb Wehr	<input type="checkbox"/>	Markierstruktur Ufersubstrat	<input type="checkbox"/>
Entfernung Rechen	<input type="checkbox"/>	Markierstruktur Laufbohle fest	<input type="checkbox"/>
Entfernung sonstige Hindernisse	<input type="checkbox"/>	Markierstruktur Laufbohle schwimmend	<input type="checkbox"/>
Kastendurchlass/Maul eins. Berme	<input type="checkbox"/>	Markierstruktur Podest	<input type="checkbox"/>
Kastendurchlass/Maul beids. Berme	<input checked="" type="checkbox"/>	Verrohrung öffnen	<input type="checkbox"/>
Markierstruktur einseitig	<input type="checkbox"/>	Leit-/Schutzzäune notwendig	<input type="checkbox"/>
Markierstruktur beidseitig	<input type="checkbox"/>	Leitstrukturen/ -senken einrichten	<input checked="" type="checkbox"/>
