# Einschätzung von Durchlass-Bauwerken und Gefährdung des Fischotters

Aufnahme Nummer: 2633-002 Aufnahme-Datum: 11.07.2011

Gewässername: k.A.  
Lage: Kuhstorf Ausbau N  
Straße: L 04  
Landesstraße  
Totfunde: 0

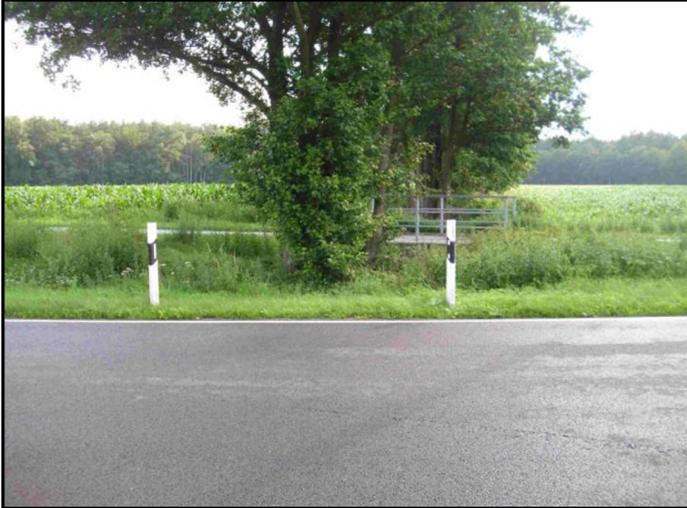
Nr.: 2633-002\_001\_go.JPG

Störfaktoren: Flutungsgefahr , Böschung ungünstig für wandernde Tiere (zum Gewässer steiler und tiefer als Böschung zur Straße) , Ungünstiges 'Länge zu Durchmesser'-Verhältnis  
Knick im Gewässerverlauf. Gefahr, dass Otter den kürzesten Weg wählen , Parallelweg, der Otter aus dem Wasser und damit auf die Böschung und dichter an die Straße führt.

Bedeutung im Habitatverbund: gering  
Verkehrsdichte: mittel  
Brückenindex: 0,031  
Durchlass-Tauglichkeit: ungeeignet

Grenzgraben. Führt wahrscheinlich nur selten Wasser. Stellt bei Trockenheit ein bedingt geeigneter Trockendurchlass dar.

Trennung Wehr Durchlass	<input type="checkbox"/>	keine notwendig	<input type="checkbox"/>
Installation oberhalb Wehr	<input type="checkbox"/>	Markierstruktur Steinsch	<input type="checkbox"/>
Installation unterhalb Wehr	<input type="checkbox"/>	Markierstruktur Ufersubstrat	<input type="checkbox"/>
Entfernung Rechen	<input type="checkbox"/>	Markierstruktur Laufbohle fest	<input type="checkbox"/>
Entfernung sonstige Hindernisse	<input type="checkbox"/>	Markierstruktur Laufbohle schwimmend	<input type="checkbox"/>
Kastendurchlass/Maul eins. Berme	<input checked="" type="checkbox"/>	Markierstruktur Podest	<input type="checkbox"/>
Kastendurchlass/Maul beids. Berme	<input type="checkbox"/>	Verrohrung öffnen	<input type="checkbox"/>
Markierstruktur einseitig	<input type="checkbox"/>	Leit-/Schutzzäune notwendig	<input type="checkbox"/>
Markierstruktur beidseitig	<input type="checkbox"/>	Leitstrukturen/ -senken einrichten	<input checked="" type="checkbox"/>

Geschwindigkeitsbegrenzung	<input type="checkbox"/>	Bermen an Ufer anbinden	<input type="checkbox"/>
Trockenröhre einbringen	<input checked="" type="checkbox"/>	Wiesenzufahrten verlegen	<input type="checkbox"/>
		Komplexmaßnahmen notwendig	<input type="checkbox"/>
