Einschätzung von Durchlass-Bauwerken und Gefährdung des Fischotters

Aufnahme Nummer: 2633-004 Aufnahme-Datum: 11.07.2011

Gewässername: k.A.
Lage: Kuhstorf Eichhof
Straße: L 04
Landesstraße
Totfunde: 0

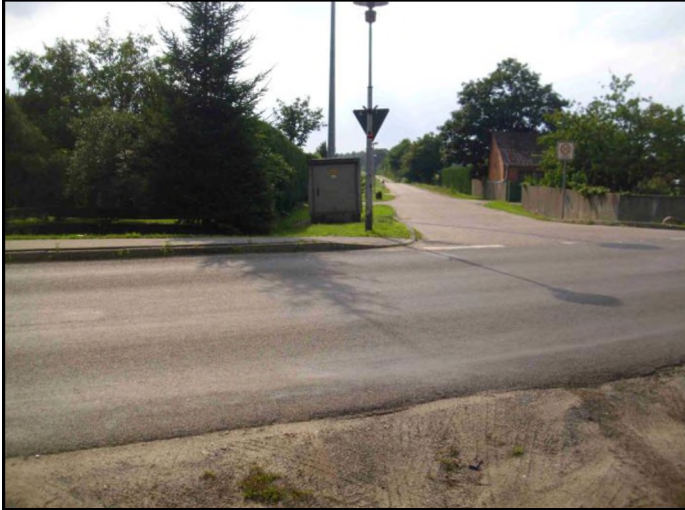
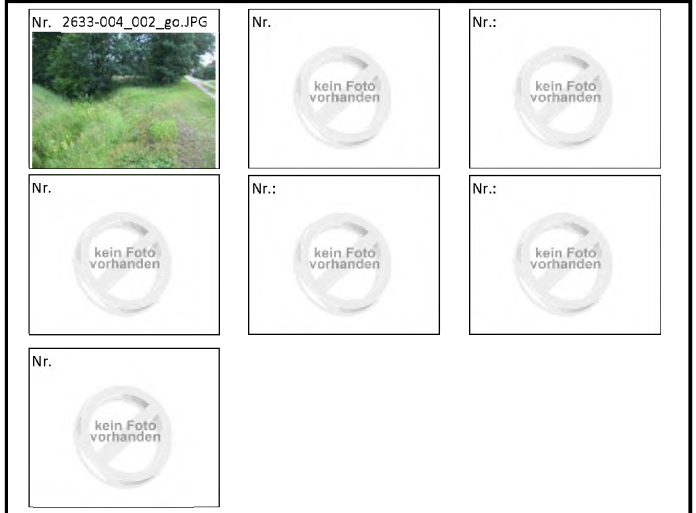
Nr.: 2633-004_001_go.JPG

Störfaktoren: Verrohrt , Alter Durchlass beseitigt/verfüllt und Gewässer verrohrt (Länge wird bei der Brückenlänge vermerkt)

Bedeutung im Habitatverbund: sehr hoch
Verkehrsdichte: mittel
Brückenindex: 0
Durchlass-Tauglichkeit: ungeeignet

Trennung Wehr Durchlass	<input type="checkbox"/>	keine notwendig	<input type="checkbox"/>
Installation oberhalb Wehr	<input type="checkbox"/>	Markierstruktur Steinsch	<input type="checkbox"/>
Installation unterhalb Wehr	<input type="checkbox"/>	Markierstruktur Ufersubstrat	<input type="checkbox"/>
Entfernung Rechen	<input type="checkbox"/>	Markierstruktur Laufbohle fest	<input type="checkbox"/>
Entfernung sonstige Hindernisse	<input type="checkbox"/>	Markierstruktur Laufbohle schwimmend	<input type="checkbox"/>
Kastendurchlass/Maul eins. Berme	<input checked="" type="checkbox"/>	Markierstruktur Podest	<input type="checkbox"/>
Kastendurchlass/Maul beids. Berme	<input type="checkbox"/>	Verrohrung öffnen	<input checked="" type="checkbox"/>
Markierstruktur einseitig	<input type="checkbox"/>	Leit-/Schutzzäune notwendig	<input type="checkbox"/>
Markierstruktur beidseitig	<input type="checkbox"/>	Leitstrukturen/ -senken einrichten	<input checked="" type="checkbox"/>

Geschwindigkeitsbegrenzung	<input type="checkbox"/>	Bermen an Ufer anbinden	<input type="checkbox"/>
Trockenröhre einbringen	<input checked="" type="checkbox"/>	Wiesenzufahrten verlegen	<input type="checkbox"/>
		Komplexmaßnahmen notwendig	<input type="checkbox"/>
