Einschätzung von Durchlass-Bauwerken und Gefährdung des Fischotters

Aufnahme Nummer: 2633-005 Aufnahme-Datum: 11.07.2011

Gewässername: Sude
Lage: Kuhstorf SW
Straße: L 04
Landesstraße
Totfunde: 0

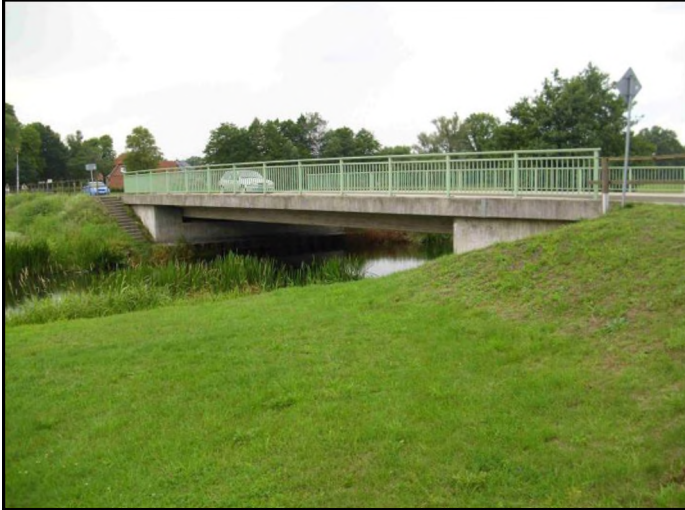
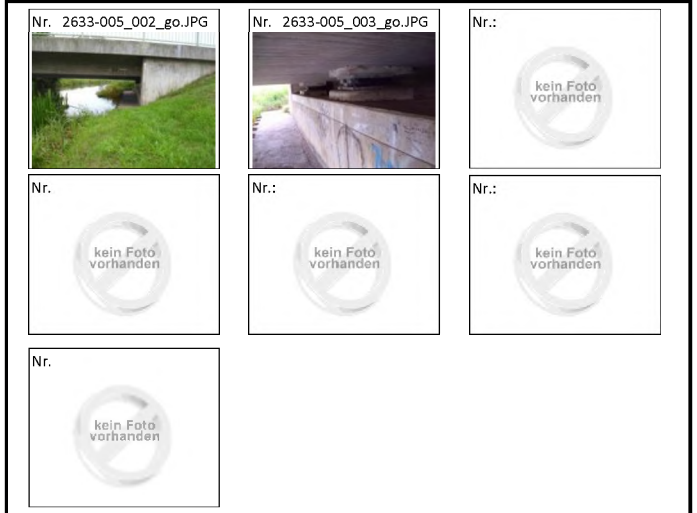
Nr.: 2633-005_001_go.JPG

Störfaktoren: Turbulenzen oder Turbulenzengefahr nach Regen usw. , Bermen zu tief und schmal

Bermen-Neigung: 31-45° Bermen-Breite [m]: 0,9
>45° 0,9

Bedeutung im Habitatverbund: sehr hoch
Verkehrsdichte: mittel
Brückenindex: 1,95
Durchlass-Tauglichkeit: bedingt geeignet
