Einschätzung von Durchlass-Bauwerken und Gefährdung des Fischotters

Aufnahme Nummer: 2633-009 Aufnahme-Datum: 11.07.2011

Gewässername: k.A.
Lage: noch weiter südl. Strohkirchen
Straße: K 22
Kreisstraße
Todfunde: 0

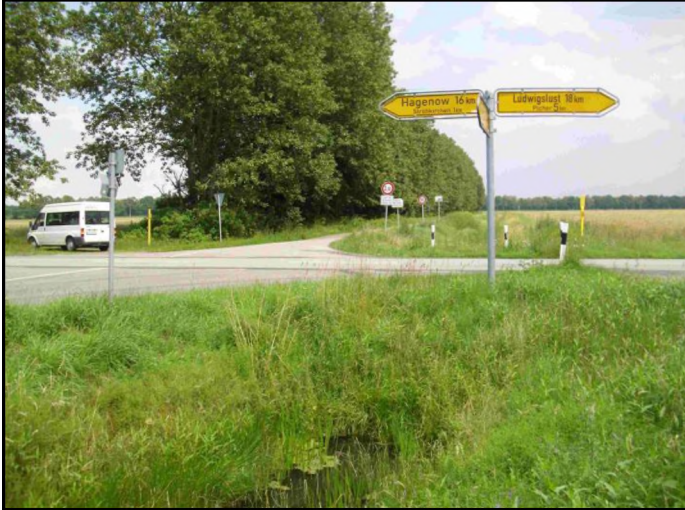
Nr.: 2633-009_001_go.JPG

Störfaktoren: DL vollständig geflutet, Böschung ungünstig für wandernde Tiere (zum Gewässer steiler und tiefer als Böschung zur Straße).

Ungünstiges "Länge zu Durchmesser"-Verhältnis

Durchlass vollständig geflutet?

Bedeutung im Habitatverbund: mittel
Verkehrsdichte: mittel
Brückenindex: 0
Durchlass-Tauglichkeit: ungeeignet

Trennung Wehr Durchlass	<input type="checkbox"/>	keine notwendig	<input type="checkbox"/>
Installation oberhalb Wehr	<input type="checkbox"/>	Markierstruktur Steinsch	<input type="checkbox"/>
Installation unterhalb Wehr	<input type="checkbox"/>	Markierstruktur Ufersubstrat	<input type="checkbox"/>
Entfernung Rechen	<input type="checkbox"/>	Markierstruktur Laufbohle fest	<input type="checkbox"/>
Entfernung sonstige Hindernisse	<input type="checkbox"/>	Markierstruktur Laufbohle schwimmend	<input type="checkbox"/>
Kastendurchlass/Maul eins. Berme	<input type="checkbox"/>	Markierstruktur Podest	<input type="checkbox"/>
Kastendurchlass/Maul beids. Berme	<input checked="" type="checkbox"/>	Verrohrung öffnen	<input type="checkbox"/>
Markierstruktur einseitig	<input type="checkbox"/>	Leit-/Schutzzäune notwendig	<input type="checkbox"/>
Markierstruktur beidseitig	<input type="checkbox"/>	Leitstrukturen/ -senken einrichten	<input checked="" type="checkbox"/>

Geschwindigkeitsbegrenzung	<input type="checkbox"/>	Bermen an Ufer anbinden	<input type="checkbox"/>
Trockenröhre einbringen	<input checked="" type="checkbox"/>	Wiesenzufahrten verlegen	<input type="checkbox"/>
		Komplexmaßnahmen notwendig	<input type="checkbox"/>
