Einschätzung von Durchlass-Bauwerken und Gefährdung des Fischotters

Aufnahme Nummer: 2633-012 Aufnahme-Datum: 11.07.2011

Gewässername: k.A.
Lage: Kuhstorf Langen Jammer
Straße: L 04
Landesstraße
Totfunde: 0

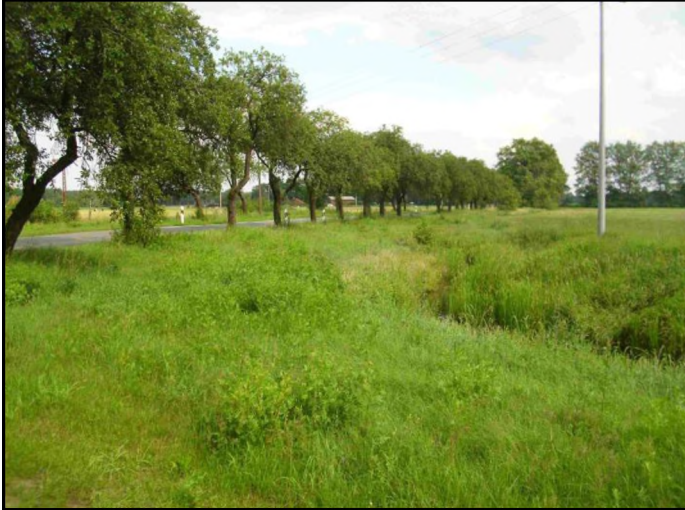
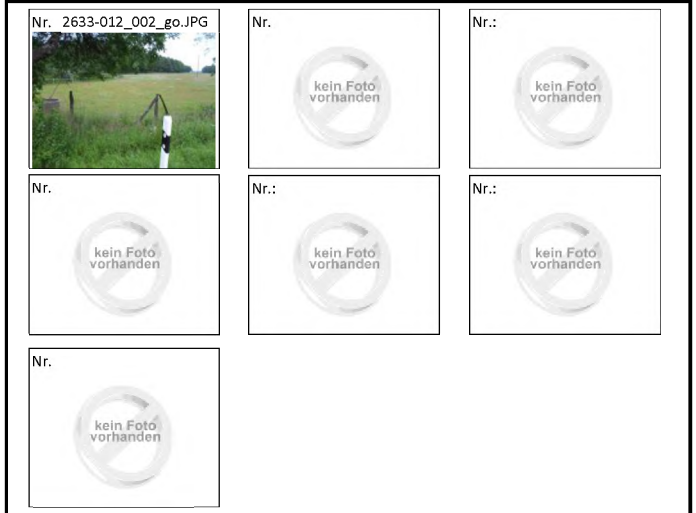
Nr.: 2633-012_001_go.JPG

Störfaktoren: Verrohrt , Böschung ungünstig für wandernde Tiere (zum Gewässer steiler und tiefer als Böschung zur Straße).

Knick im Gewässerverlauf. Gefahr, dass Otter den kürzesten Weg wählen

Bedeutung im Habitatverbund: mittel
Verkehrsdichte: mittel
Brückenindex: 0
Durchlass-Tauglichkeit: ungeeignet

Geschwindigkeitsbegrenzung	<input type="checkbox"/>	Bermen an Ufer anbinden	<input type="checkbox"/>
Trockenröhre einbringen	<input checked="" type="checkbox"/>	Wiesenzufahrten verlegen	<input type="checkbox"/>
		Komplexmaßnahmen notwendig	<input type="checkbox"/>
