Einschätzung von Durchlass-Bauwerken und Gefährdung des Fischotters

Aufnahme Nummer: 2633-014 Aufnahme-Datum: 15.07.2011

Gewässername: k.A.
Lage: Redefin Niels
Straße: K 20
Kreisstraße
Todfunde: 0

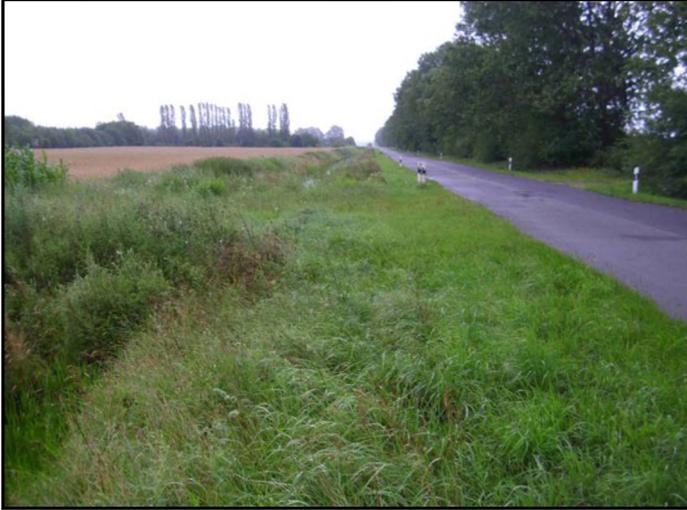
Nr.: 2633-014_001_go.JPG

Störfaktoren: DL vollständig geflutet, Böschung ungünstig für wandernde Tiere (zum Gewässer steiler und tiefer als Böschung zur Straße).

Ungünstiges "Länge zu Durchmesser"-Verhältnis

Bedeutung im Habitatverbund: sehr hoch
Verkehrsdichte: mittel
Brückenindex: 0
Durchlass-Tauglichkeit: ungeeignet

Geschwindigkeitsbegrenzung	<input type="checkbox"/>	Bermen an Ufer anbinden	<input type="checkbox"/>
Trockenröhre einbringen	<input checked="" type="checkbox"/>	Wiesenzufahrten verlegen	<input type="checkbox"/>
		Komplexmaßnahmen notwendig	<input type="checkbox"/>
